**LAUDO DE VISTORIA TÉCNICA E AVALIAÇÃO**

**ASSOCIAÇÃO DOS MORADORES DA VILA SÃO JOSÉ II**

PAÇO DO LUMIAR - MA  
NOVEMBRO/2020

O presente parecer técnico destina-se a avaliar o estado de conservação do aluguel do imóvel alugado pela Prefeitura Municipal de Paço do Lumiar - MA, através da Secretaria Municipal de Educação onde funciona a UEB CRIANÇA FELIZ.

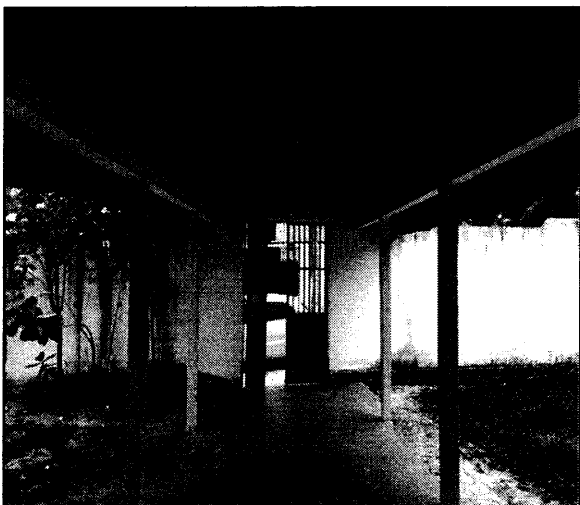
**Imagem 03:** Passarela coberta que dá acesso a escola.

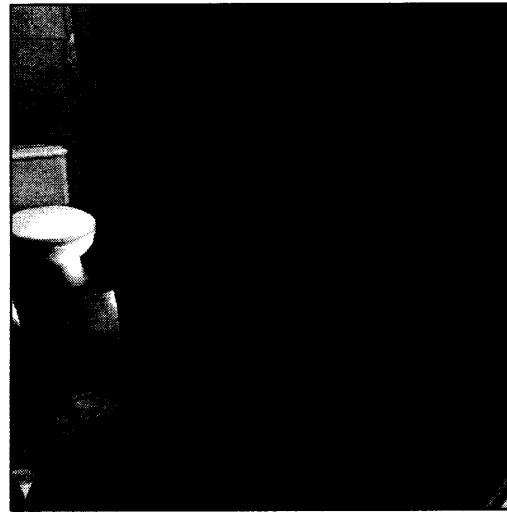
**Imagem 10:** Banheiro da escola, com piso e revestimento cerâmico.

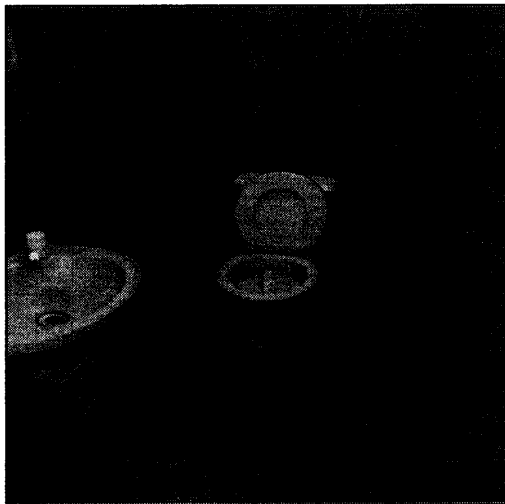
**Imagem 11:** Banheiro da escola, com piso e revestimento cerâmico. Vaso sanitário e lavatório instalados.
