LAUDO DE VISTORIA TÉCNICA E AVALIAÇÃO

**ASSOCIAÇÃO CULTURAL E DESPORTIVA DO
RESIDENCIAL PIRÂMIDE**

O presente parecer técnico destina-se a avaliar o estado de conservação do imóvel alugado pela Prefeitura Municipal de Paço do Lumiar - MA, através da Secretaria Municipal de Educação onde funciona a Escola Comunitária Prof. Cidinho Marques.

Escola: Escola Comunitária Prof. Cidinho Marques

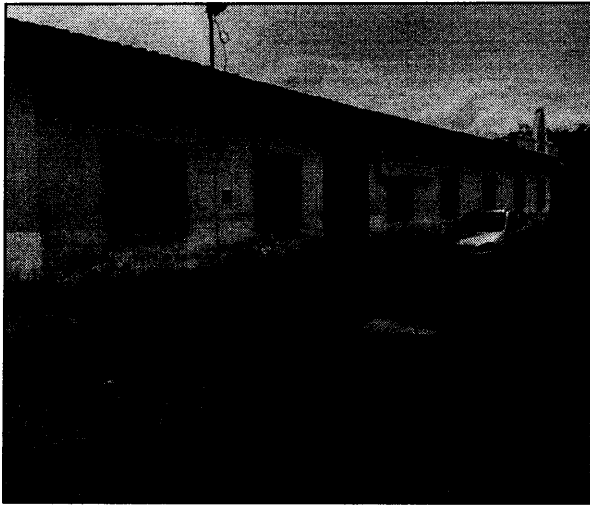
Imagem 01: Fachada da escola.

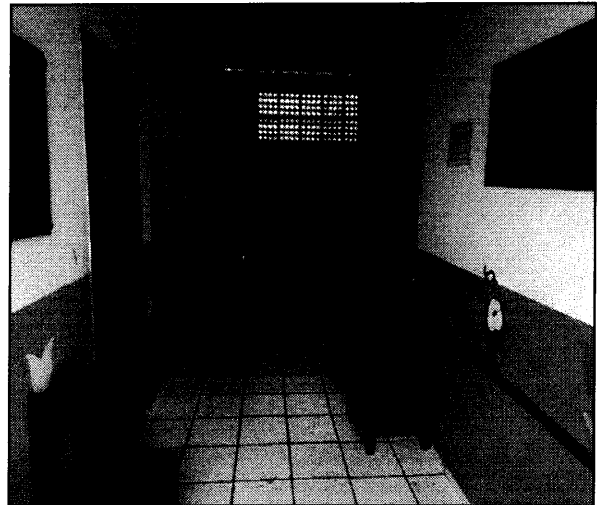
Imagem 02: Entrada da escola. Pintada e com piso cerâmico.

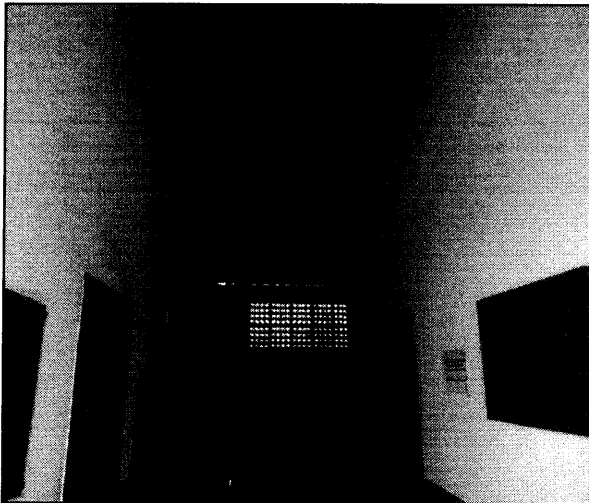
Imagem 03: Cobertura da escola. Estrutura em madeira e telha cerâmica.

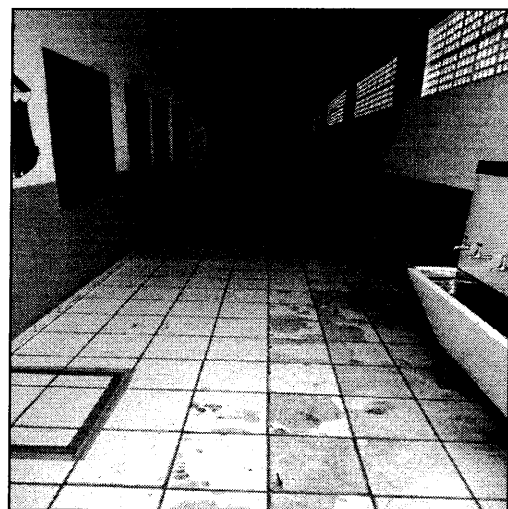
Imagem 04: Circulação da escola. Pintada e com piso cerâmico.

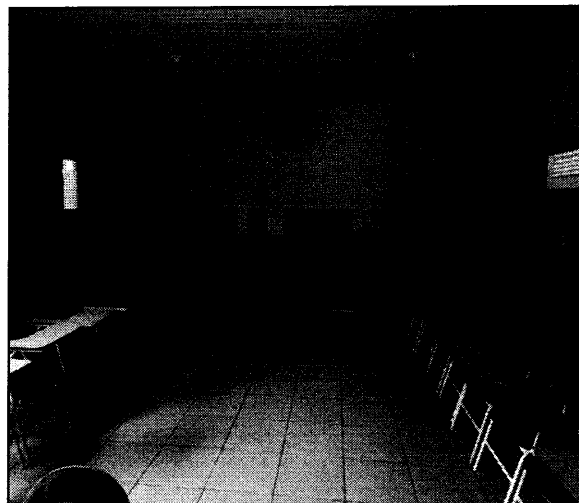
Imagem 06: Sala de aula pintada, com piso cerâmico e forro de PVC.

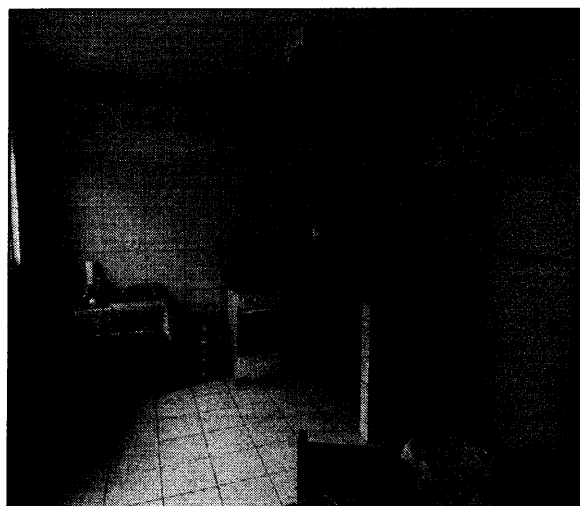
Imagem 09: Cozinha da escola, pintada, com piso e revestimento cerâmico e forro de PVC.

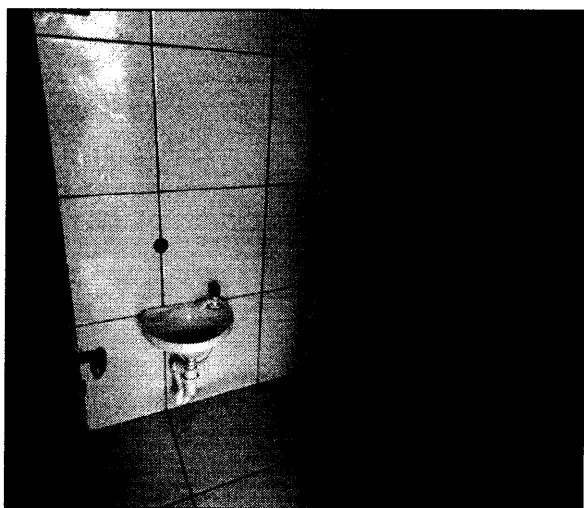
Imagem 11: Banheiro da escola, sem piso e revestimento cerâmicos.
