**LAUDO DE VISTORIA TÉCNICA E AVALIAÇÃO**

**UNIÃO DE MORADORES DO CONJUNTO RESIDENCIAL  
PIRÂMIDE**

PAÇO DO LUMIAR - MA  
NOVEMBRO/2020

O presente parecer técnico destina-se a avaliar o estado de conservação do imóvel alugado pela Prefeitura Municipal de Paço do Lumiar - MA, através da Secretaria Municipal de Educação onde funciona a UEB PROF.<sup>a</sup> CONCEIÇÃO COSTA.

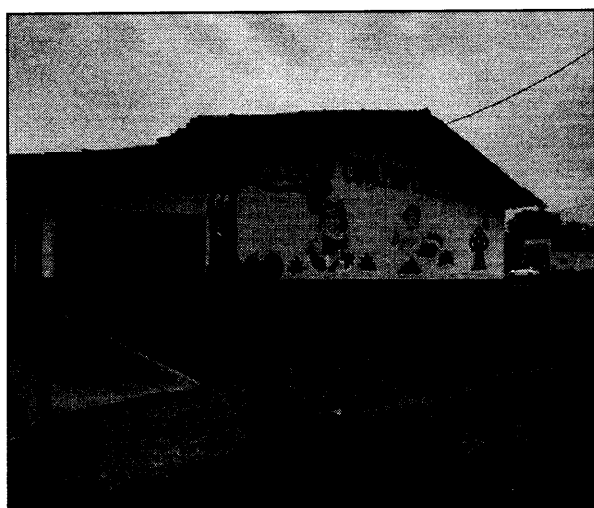
Imagem 01: Fachada da escola.

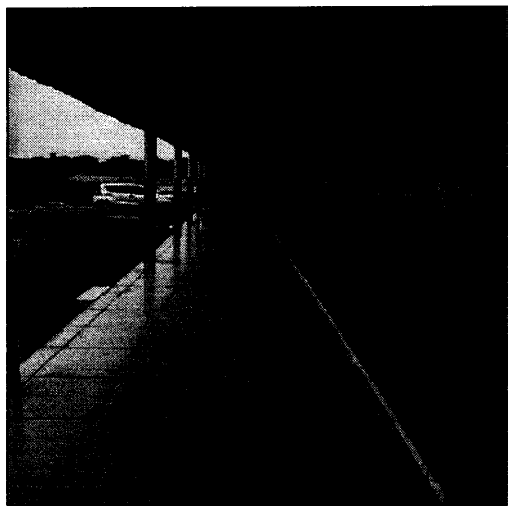
Imagem 03: Hall de circulação da escola.
