**LAUDO DE VISTORIA TÉCNICA E AVALIAÇÃO**

**ASSOCIAÇÃO BENEFICENTE DE MÃES DO ALTO DO  
PARANÃ I E II**

PAÇO DO LUMIAR - MA  
NOVEMBRO/2020

**Escola:**UEB Amor de Criança

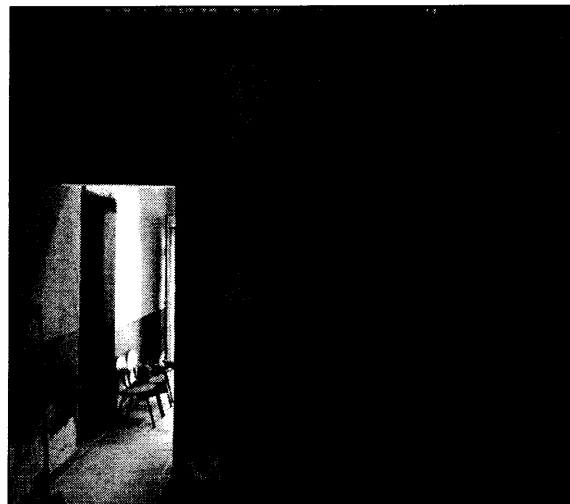
**Imagem 06:** Sala de aula pintada, com piso cerâmico.
