LAUDO DE VISTORIA TÉCNICA E AVALIAÇÃO

**UNIÃO DOS MORADORES DA AGROVILA PEDRO
CARECA**

PAÇO DO LUMIAR – MA
NOVEMBRO/2020

Escola: UEB Tia Marly

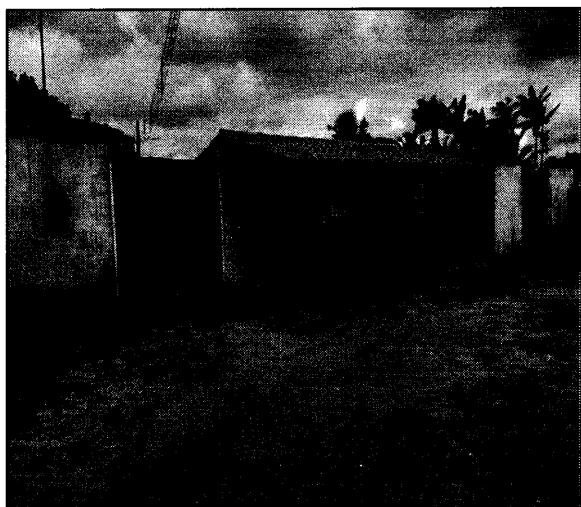
Imagem 01: Fachada da escola.

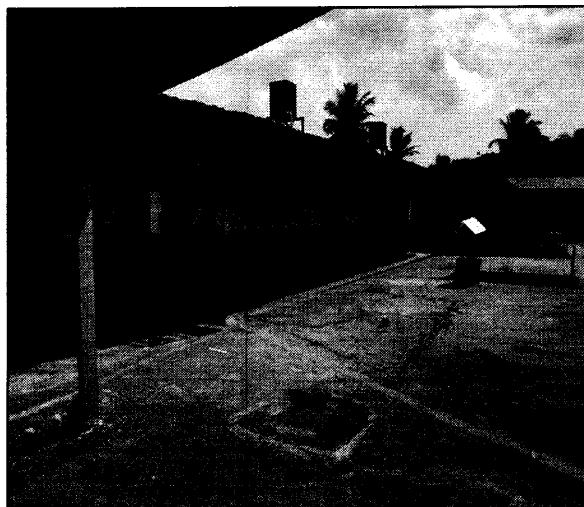
Imagem 02: Pátio descoberto da escola.

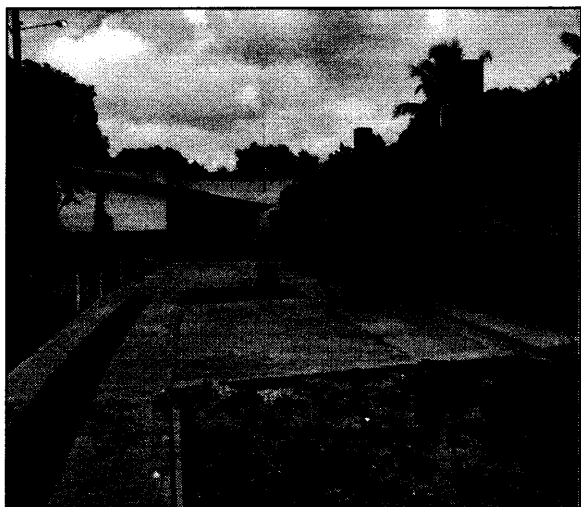
Imagem 03: Acesso à escola.

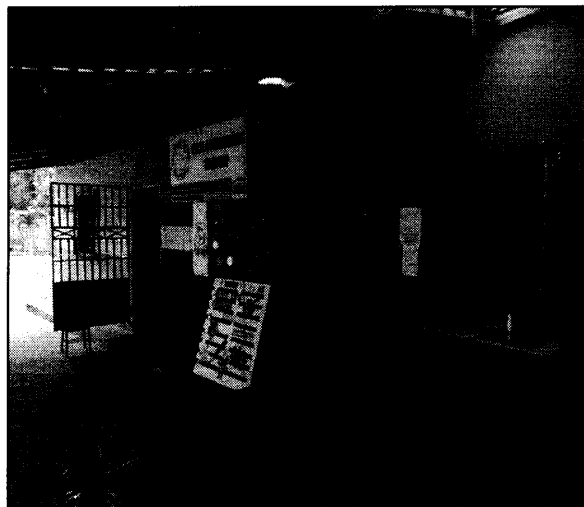
Imagem 04: Acesso à secretaria.

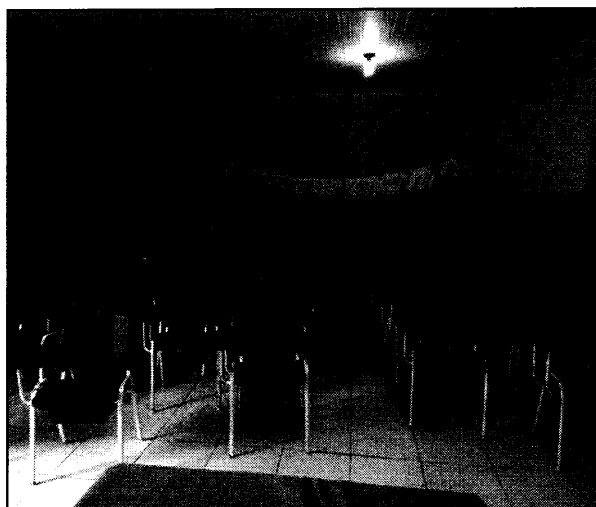
Imagem 05: Sala de aula pintada, com piso cerâmico, ventiladores e lâmpadas instaladas.

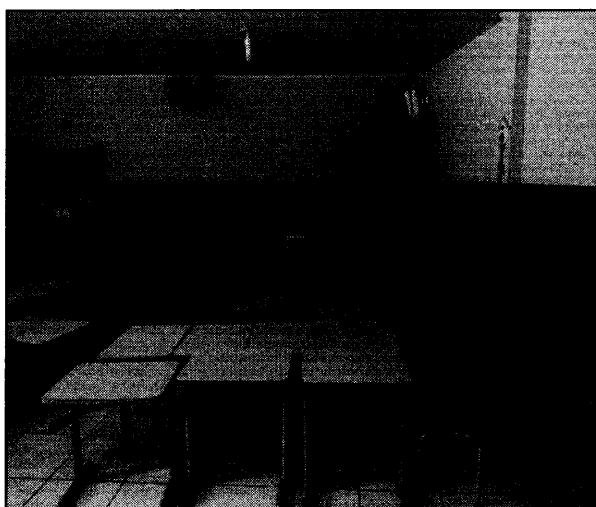
Imagem 07: Sala de aula pintada, com piso cerâmico e forro de PVC. Ventiladores e lâmpadas instaladas.

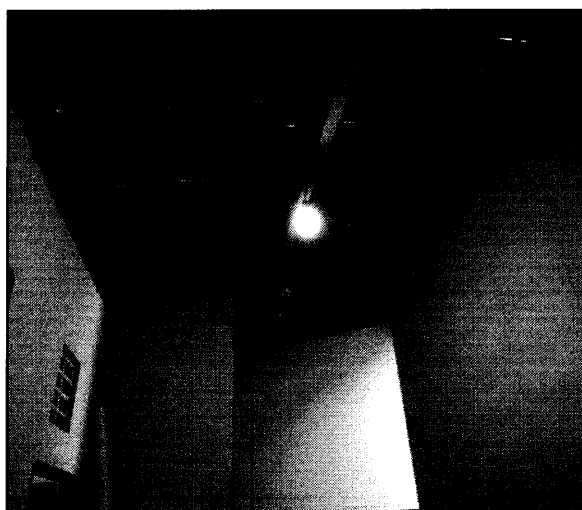
- As portas e janelas são em madeira;
- O banheiro é revestido parcialmente em cerâmica;
- A cobertura é constituída de telhas de barro em bom estado de conservação;
- A estrutura da cobertura, caibros, ripas e terças são em madeira.

Imagem 10: Cobertura em estrutura de madeira e telhas cerâmicas.
