LAUDO DE VISTORIA TÉCNICA E AVALIAÇÃO

GRUPO ASSISTENCIAL SÃO VICENTE

PAÇO DO LUMIAR - MA

NOVEMBRO/2020

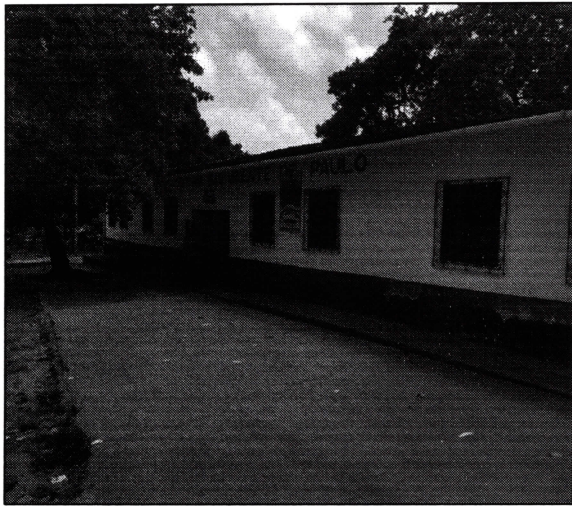
Imagem 01: Fachada da escola.

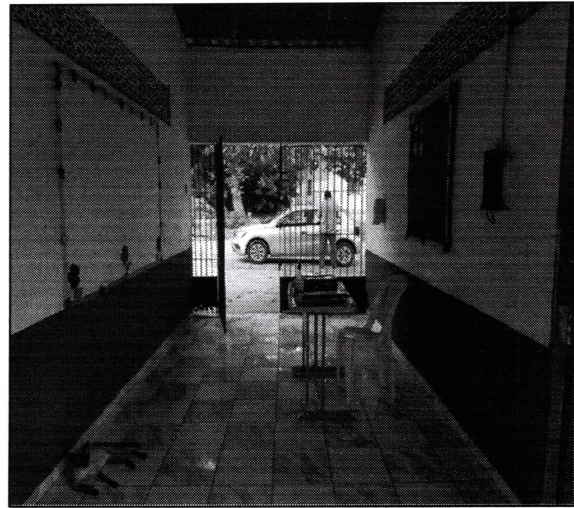
Imagem 02: Hall de entrada. Paredes pintadas e com piso cerâmico.

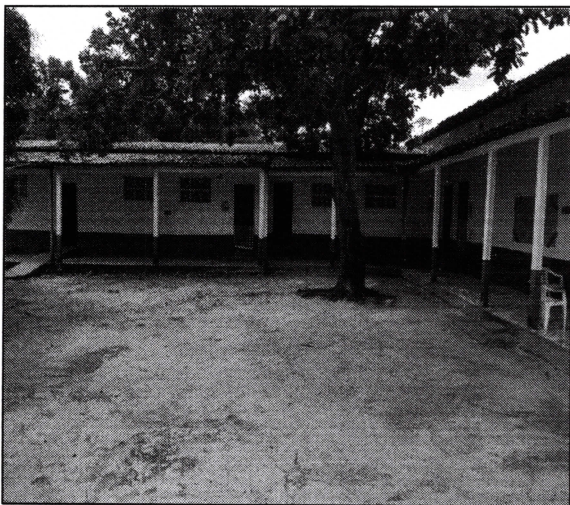
Imagem 03: Área descoberta da escola.

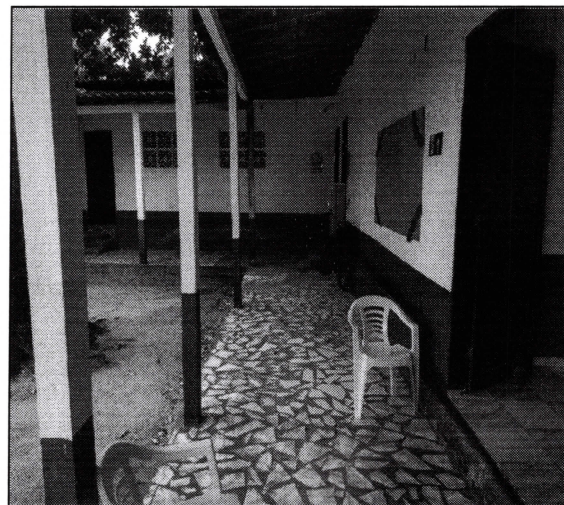
Imagem 04: Área de circulação da escola.

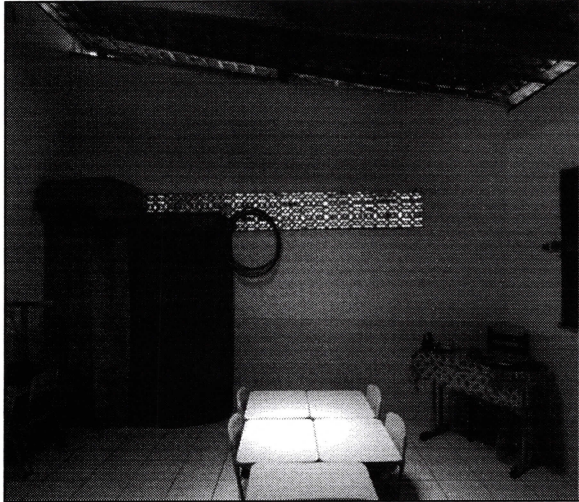
Imagem 05: Sala de aula pintada, com piso cerâmico e elementos vazados.

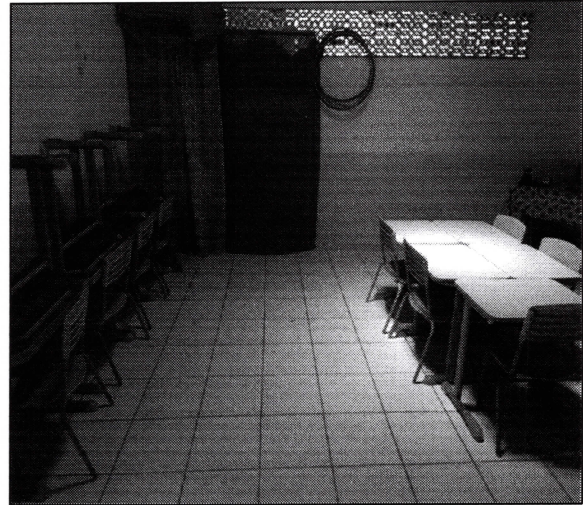
Imagem 06: Sala de aula pintada, com piso cerâmico e elementos vazados.

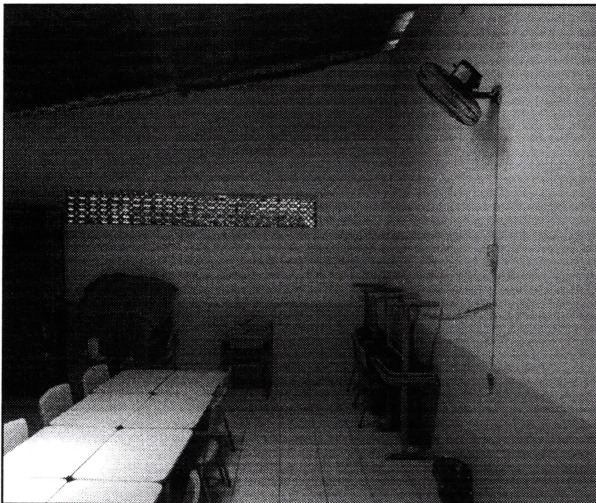
Imagem 07: Sala de aula pintada, com piso cerâmico e elementos vazados.

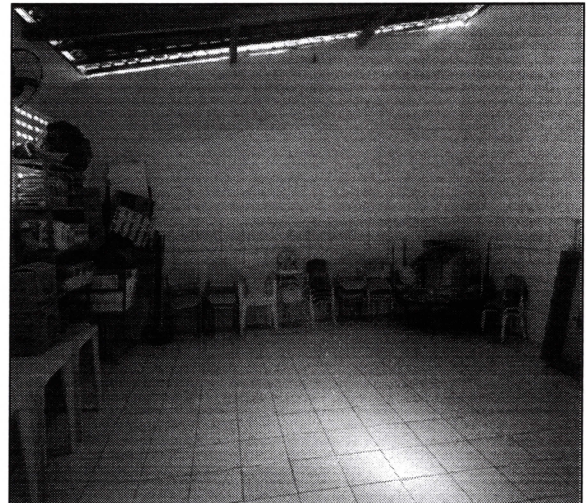
Imagem 08: Sala de aula pintada, com piso cerâmico e elementos vazados.

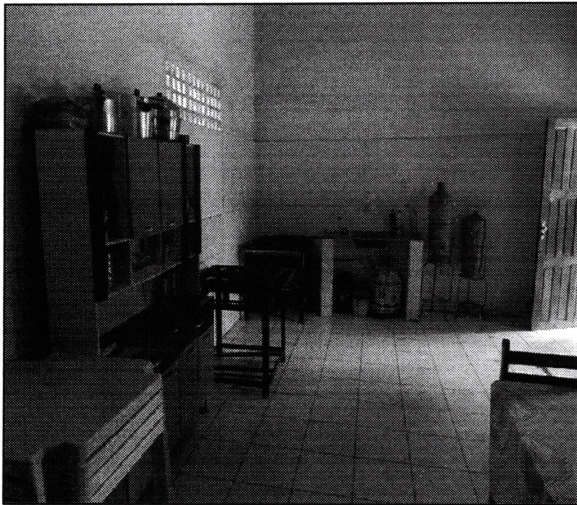
Imagem 09: Cozinha da escola. Pintada, piso cerâmico e revestimento cerâmico.

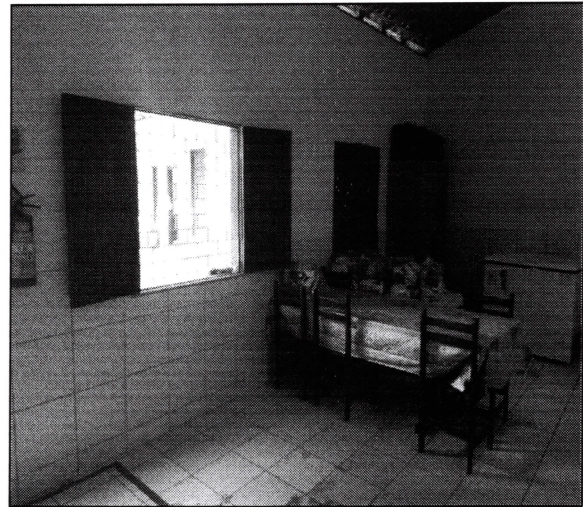
Imagem 10: Cozinha da escola. Pintada, piso cerâmico e revestimento cerâmico.

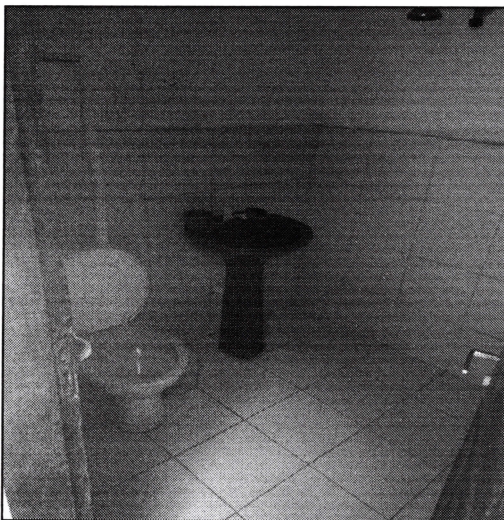
Imagem 11: Banheiro, com piso e revestimento cerâmico.

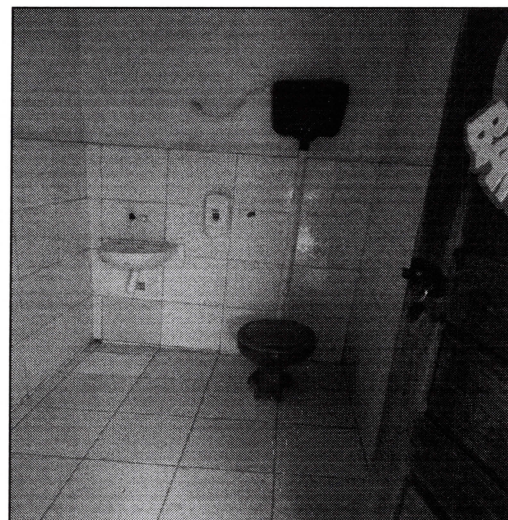
Imagem 12: Banheiro, com piso e revestimento cerâmico.
