LAUDO DE VISTORIA TÉCNICA E AVALIAÇÃO

ASSOCIAÇÃO PRÍNCIPE MENOR

PAÇO DO LUMIAR - MA

NOVEMBRO/2020

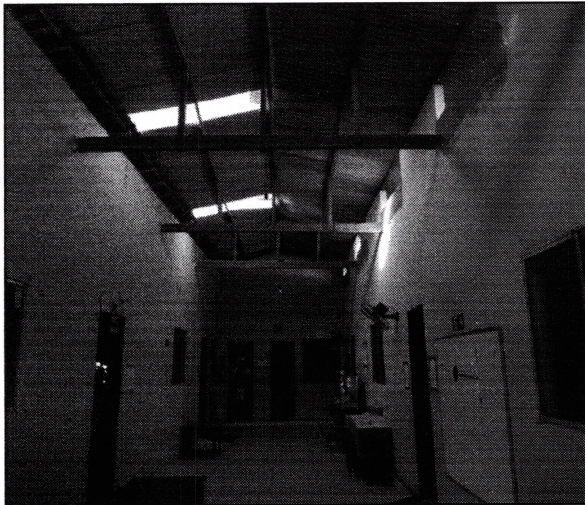
Imagem 03: Circulação da escola. Cobertura em telhas de fibrocimento.

- Verificar a possibilidade da substituição das telhas de fibrocimento;
- Substituição de telha translúcida no pátio da escola.

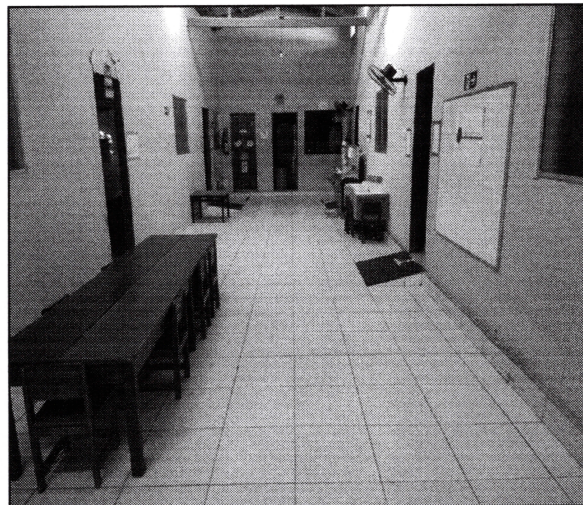
Imagem 04: Circulação da escola. Pintada e com piso cerâmico.

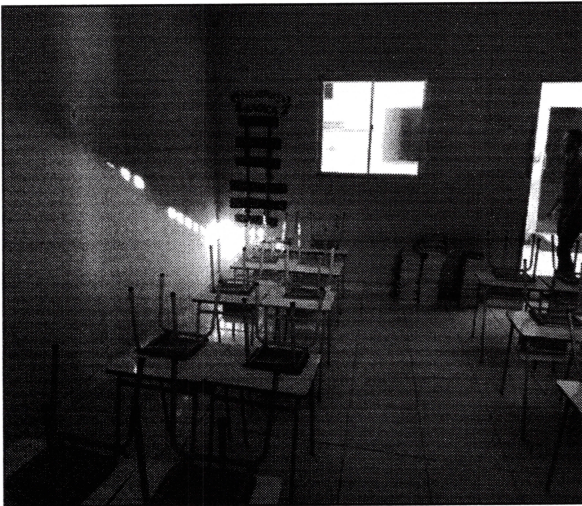
Imagem 05: Sala de aula pintada e com piso cerâmico. Janela de vidro.

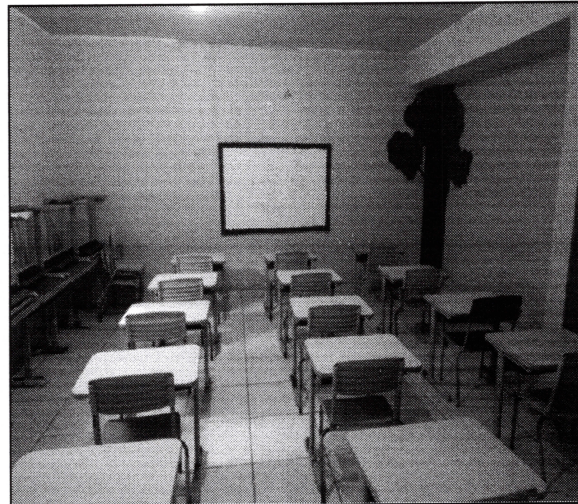
Imagem 06: Sala de aula pintada e com piso cerâmico e forro de PVC.

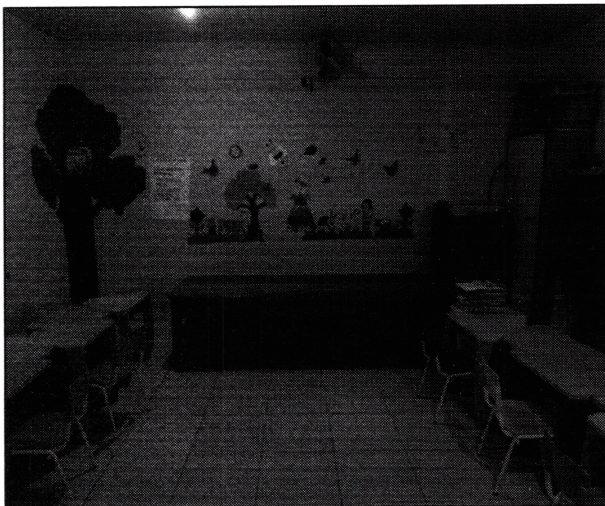
Imagem 07: Sala de aula pintada, com piso cerâmico e forro de PVC. Ventiladores e lâmpadas instaladas.

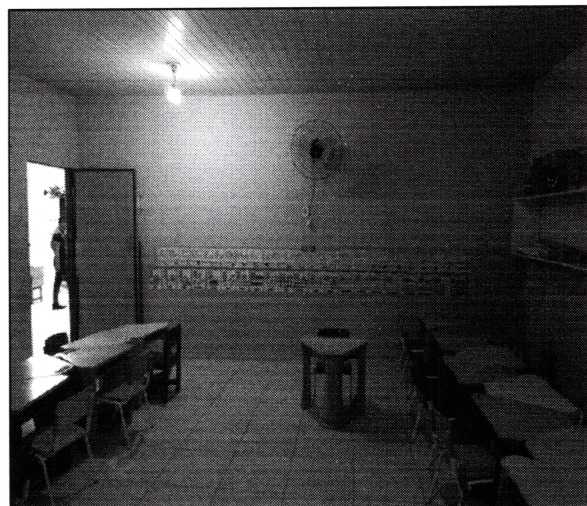
Imagem 08: Sala de aula pintada, com piso cerâmico e forro de PVC. Ventiladores e lâmpadas instaladas.

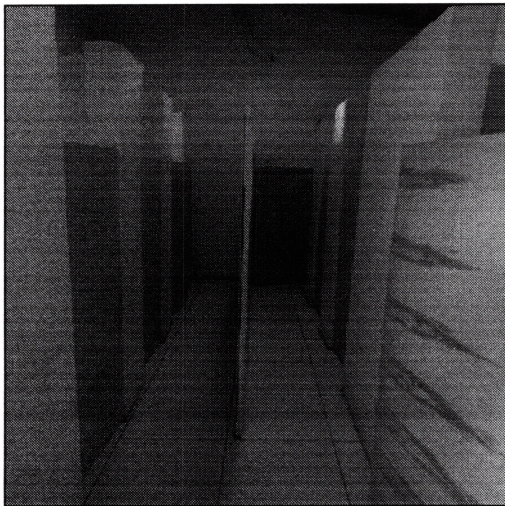
Imagem 09: Banheiros da escola.

- Manutenção preventiva e corretiva
- Verificar a possibilidade de se fazer banheiros separados Masculino e Feminino.

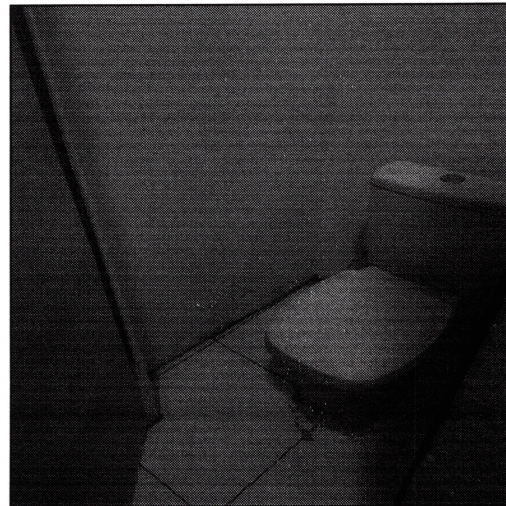
Imagem 10: Banheiro da escola, apenas com piso cerâmico.

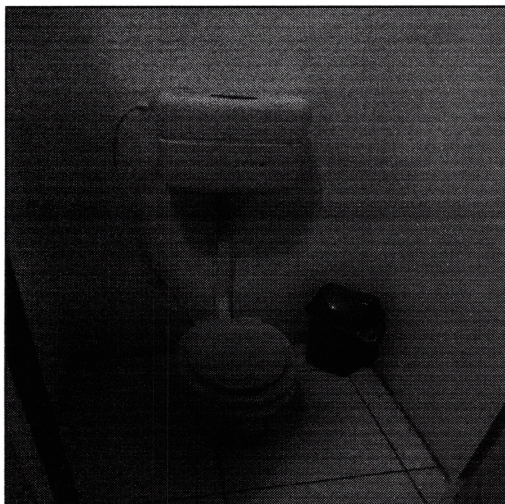
Imagem 11: Banheiro da escola, com vaso infantil, apenas com piso cerâmico

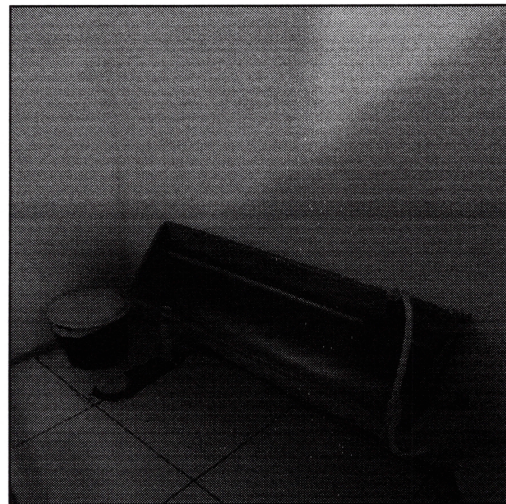
Imagem 12: Banheiro da escola, apenas com piso cerâmico.

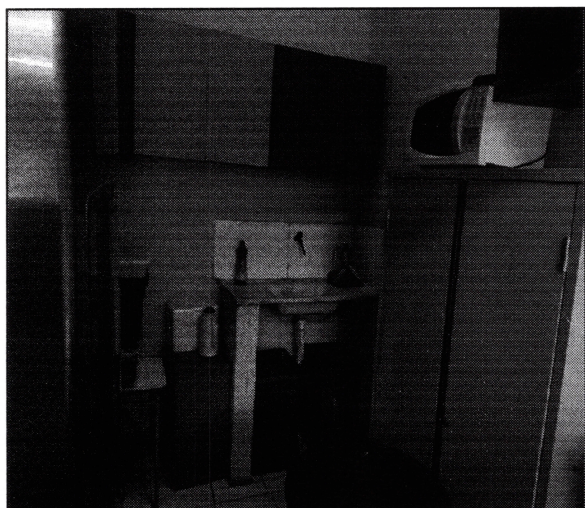
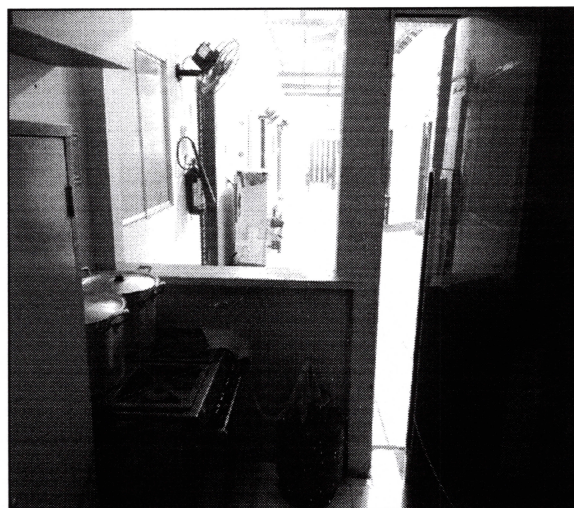
Imagem 13: Cozinha da escola.

Imagem 14: Cozinha da escola.

- Gás confinado na cozinha, verificar em projeto a possibilidade de abertura de vãos para dar vazão ao em casos emergenciais;
