LAUDO DE VISTORIA TÉCNICA E AVALIAÇÃO

**ASSOCIAÇÃO DAS DONAS DE CASAS DO CONJUNTO
ROSEANA SARNEY**

PAÇO DO LUMIAR – MA
NOVEMBRO/2020

O presente parecer técnico destina-se a avaliar o estado de conservação do imóvel alugado pela Prefeitura Municipal de Paço do Lumiar/MA, através da Secretaria Municipal de Educação onde funciona a UEB Mickey Mouse.

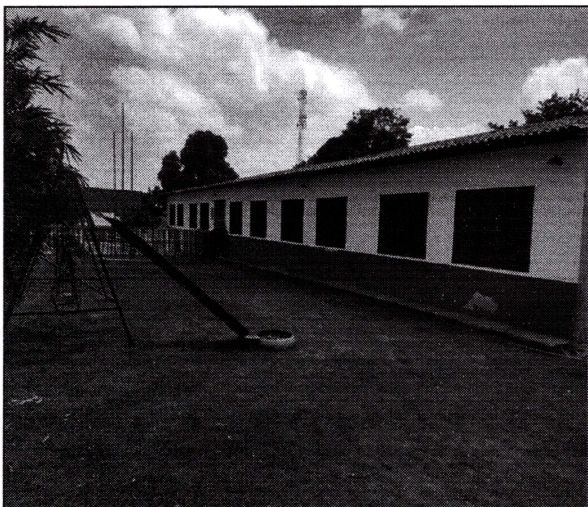
Imagem 01: Fachada da escola.

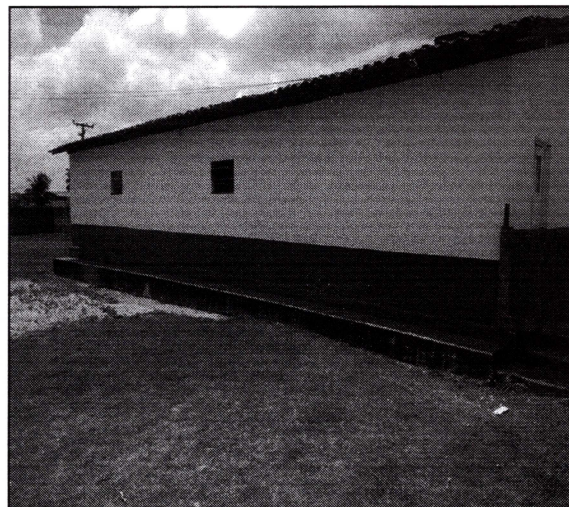
Imagem 02: Fachada da lateral do anexo.

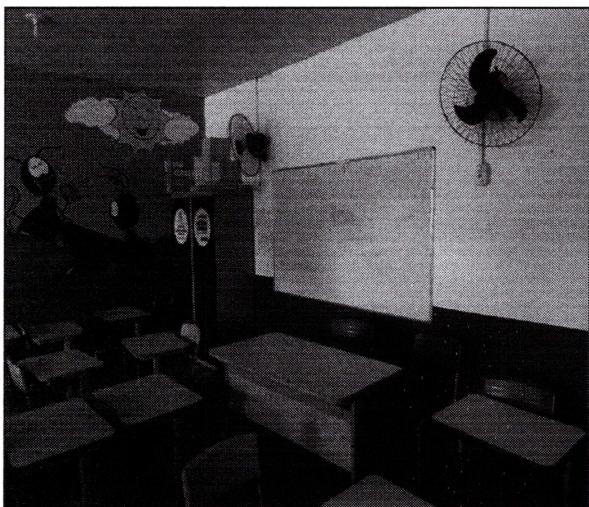
Imagem 03: Sala de aula, com ventiladores instalados.

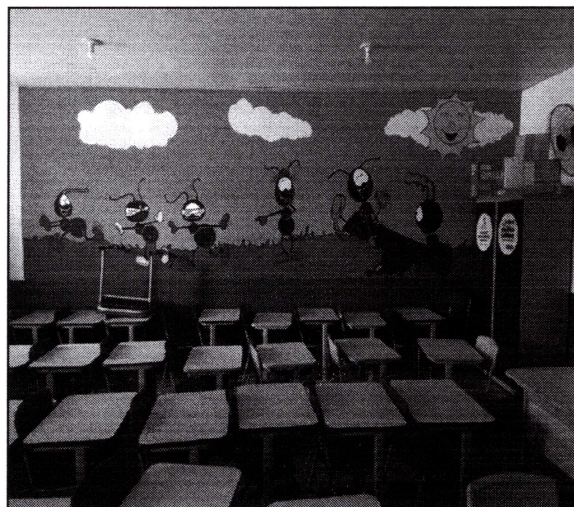
Imagem 04: Sala de aula.

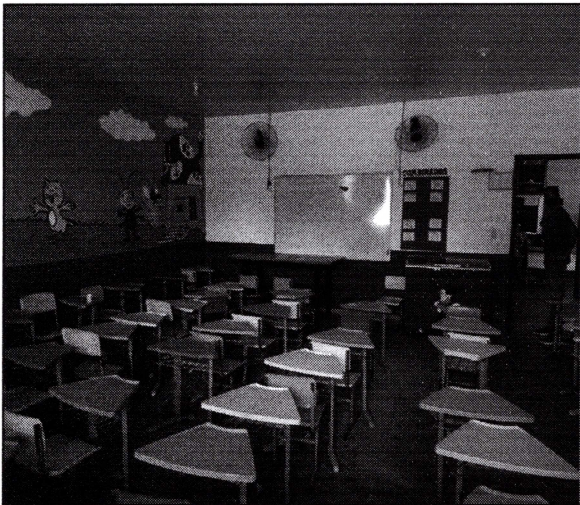
Imagem 05: Sala de aula pintada, com forro de PVC, ventiladores e lâmpadas instaladas.

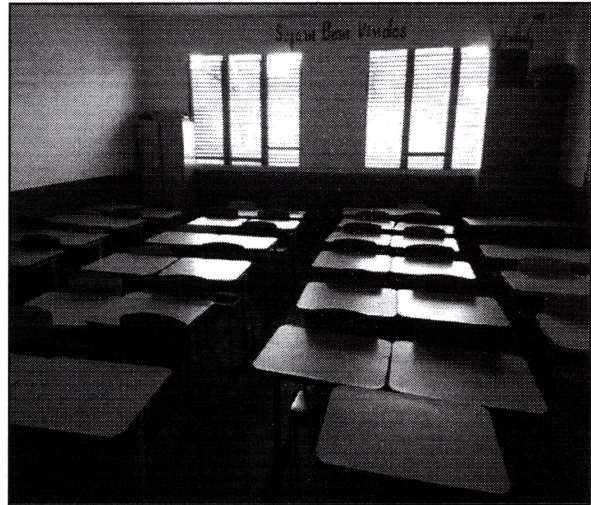
Imagem 06: Sala de aula pintada, com forro de PVC. Janelas de madeira.

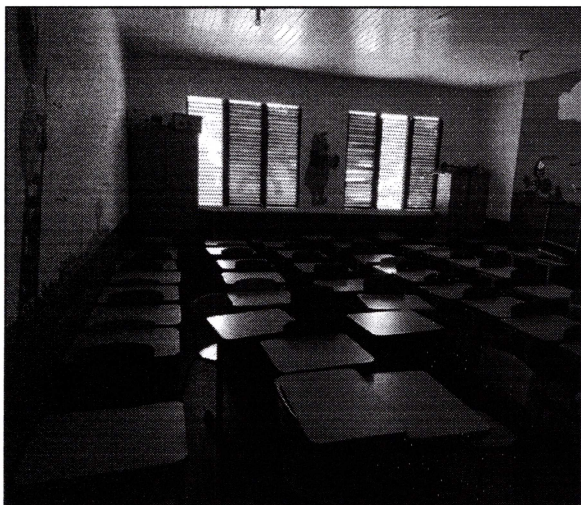
Imagem 07: Sala de aula pintada, com forro de PVC, ventiladores e lâmpadas instaladas.

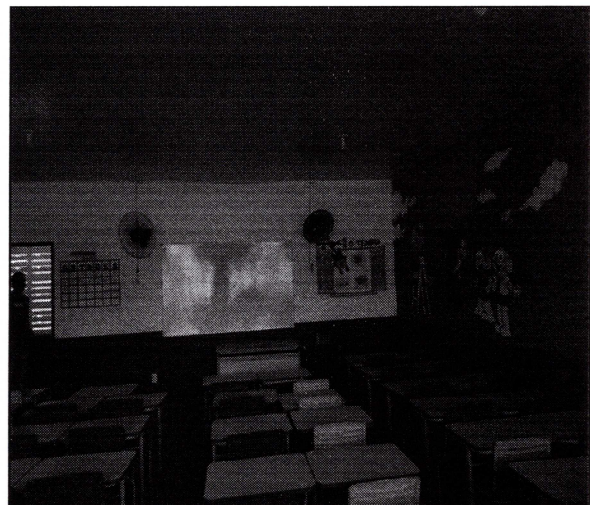
Imagem 08: Sala de aula pintada, com forro de PVC, ventiladores e lâmpadas instaladas.

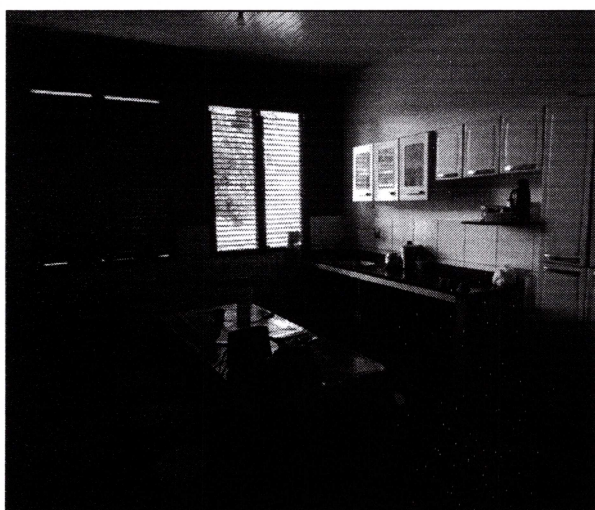
Imagem 09: Cozinha da escola.

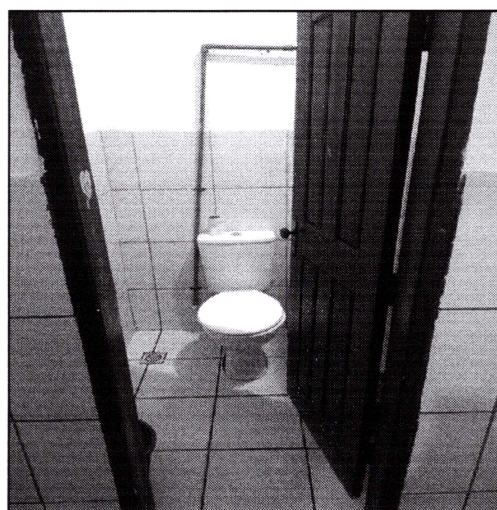
Imagem 10: Banheiro da escola, com piso e revestimento cerâmico.

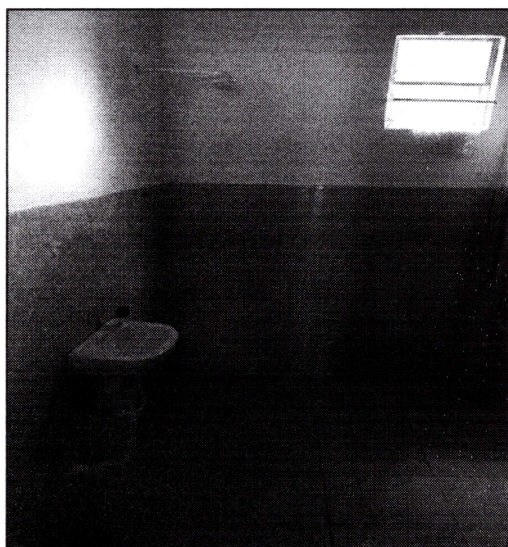
Imagem 11: Banheiro da escola, com piso e revestimento cerâmico.

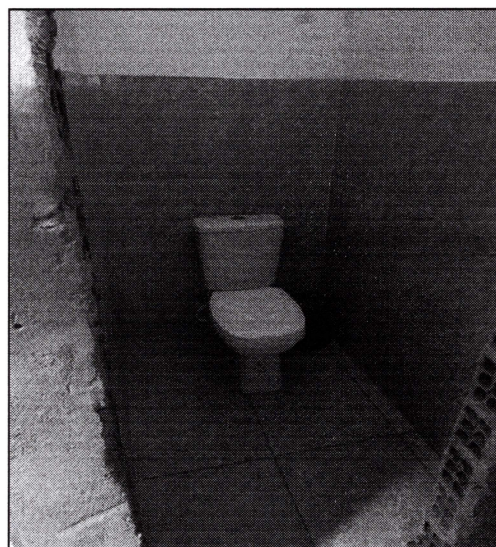
Atende parcialmente às normas de acessibilidade. As salas são acessíveis e foi adaptado um banheiro para pessoas com deficiência.

Imagem 12: Banheiro PCD da escola, com piso e revestimento cerâmico.

- Instalação de barras de apoio no banheiro PCD.
