LAUDO DE VISTORIA TÉCNICA E AVALIAÇÃO

**ASSOCIAÇÃO DOS MORADORES DA VILA
RESIDENCIAL NOVA CANAÃ**

PAÇO DO LUMIAR - MA
NOVEMBRO/2020

Escola: ESCOLA COMUNITÁRIA NOVA CANAÃ

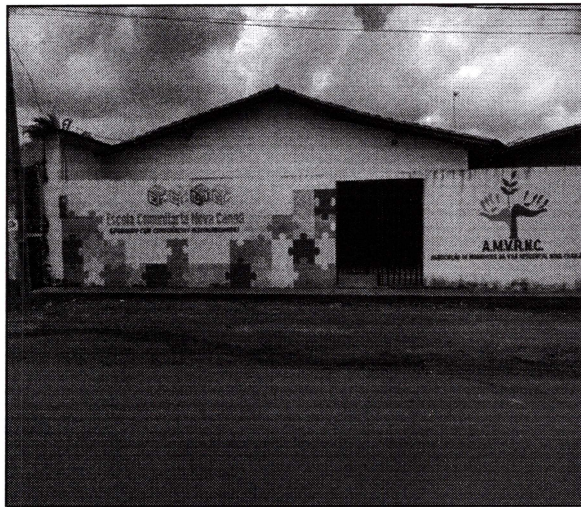
Imagem 01: Fachada da escola.

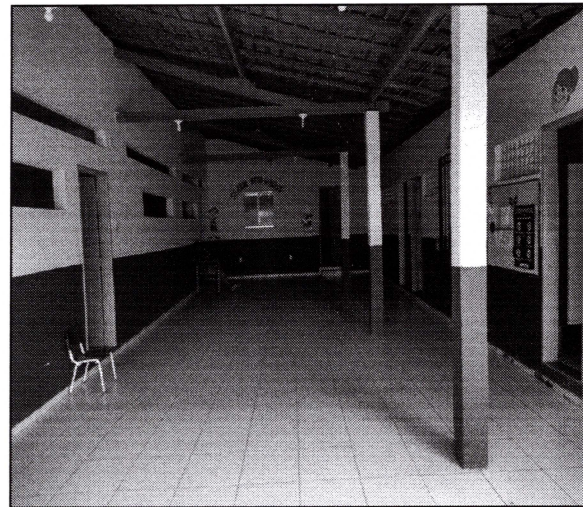
Imagem 02: Pátio coberto da escola. Paredes pintadas e com piso cerâmico.

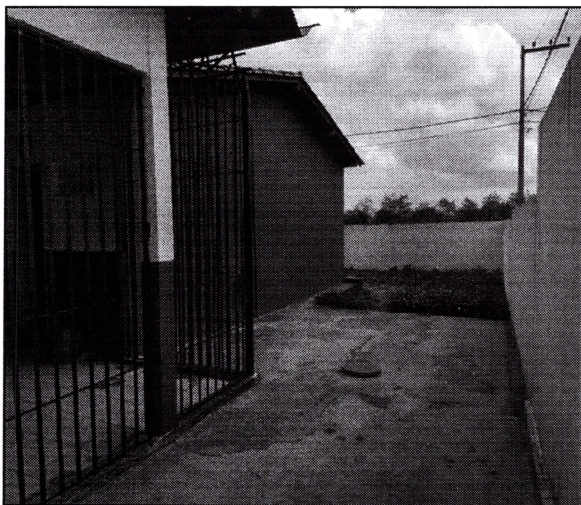
Imagem 03: Área descoberta da escola.

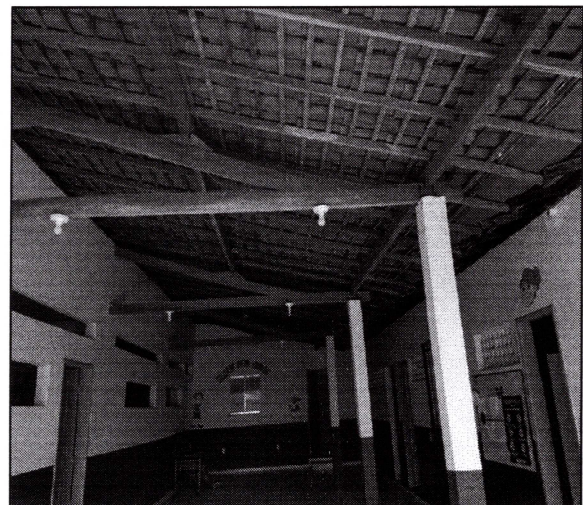
Imagem 04: Cobertura em estrutura de madeira e telha cerâmica.

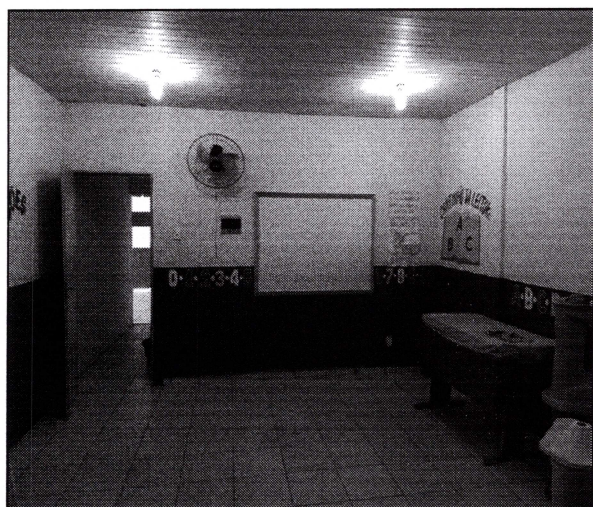
Imagem 05: Sala de aula pintada, com piso cerâmico, forro de PVC, lâmpadas e ventiladores instalados.

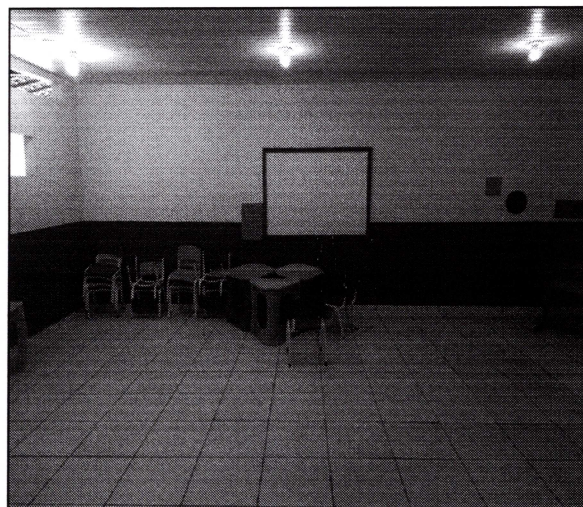
Imagem 06: Sala de aula pintada, com piso cerâmico, forro de PVC, lâmpadas e instaladas.

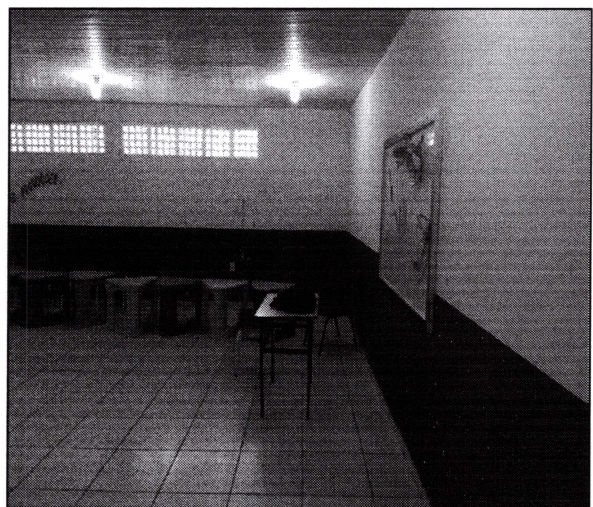
Imagem 07: Sala de aula pintada, com piso cerâmico, forro de PVC, lâmpadas e ventiladores instalados.

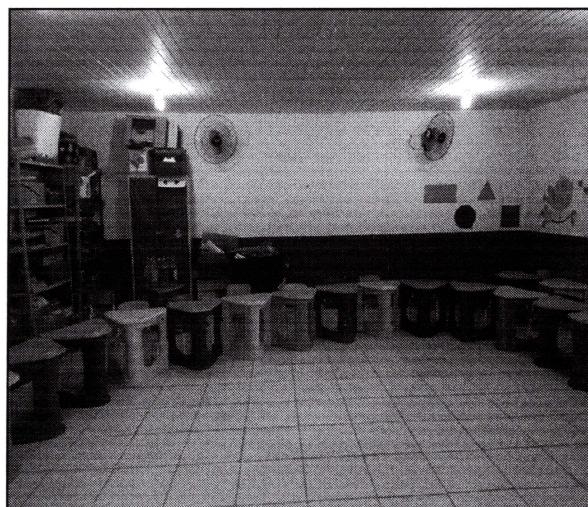
Imagem 08: Sala de aula pintada, com piso cerâmico, forro de PVC, lâmpadas e ventiladores instalados.

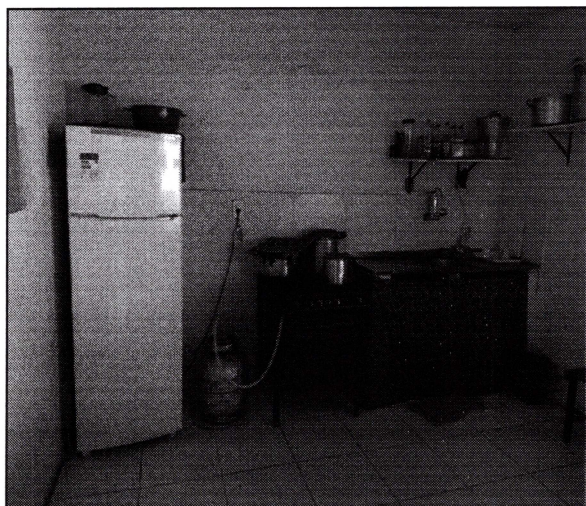
Imagem 09: Cozinha da escola. Pintada, com piso cerâmico e revestimento cerâmico apenas acima da pia.

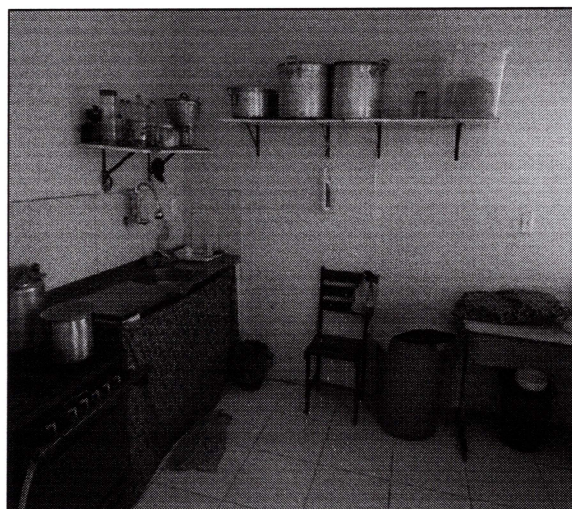
Imagem 10: Cozinha da escola. Pintada, com piso cerâmico e revestimento cerâmico apenas acima da pia.

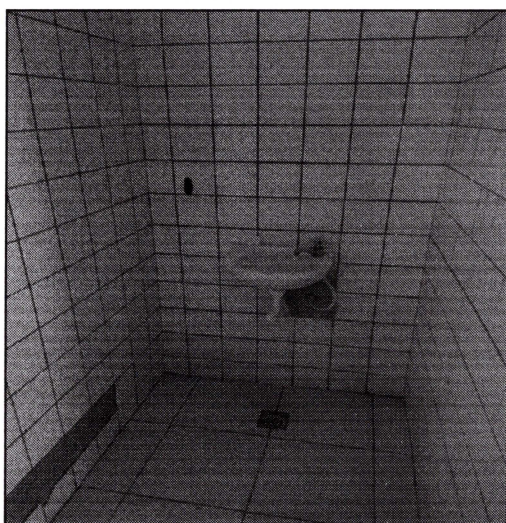
Imagem 11: Banheiro, com piso e revestimento cerâmico.

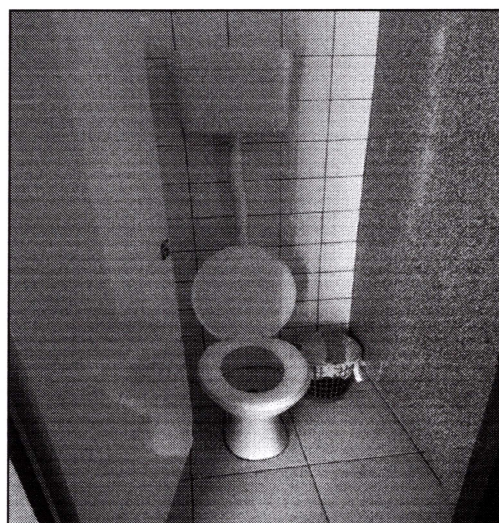
Imagem 12: Banheiro, com piso e revestimento cerâmico.
