LAUDO DE VISTORIA TÉCNICA E AVALIAÇÃO

CENTRO DE AÇÃO SOCIAL FRANCESCO DE AUSANIA

PAÇO DO LUMIAR - MA

NOVEMBRO/2020

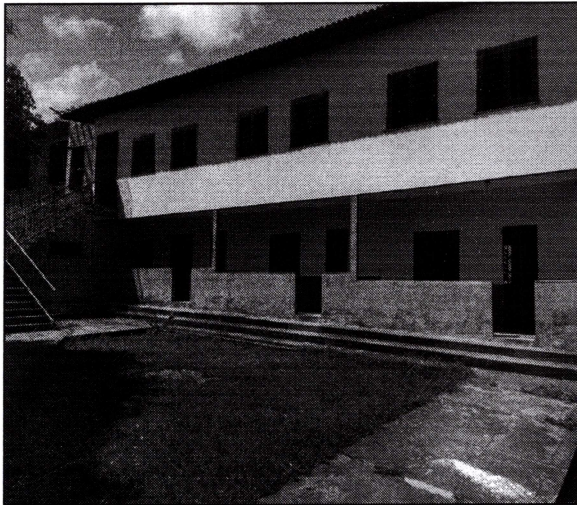
Imagem 01: Fachada da escola.

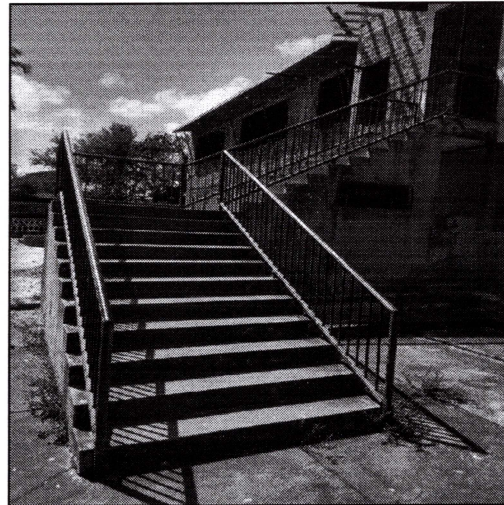
Imagem 02: Escada de acesso ao pavimento superior da escola.

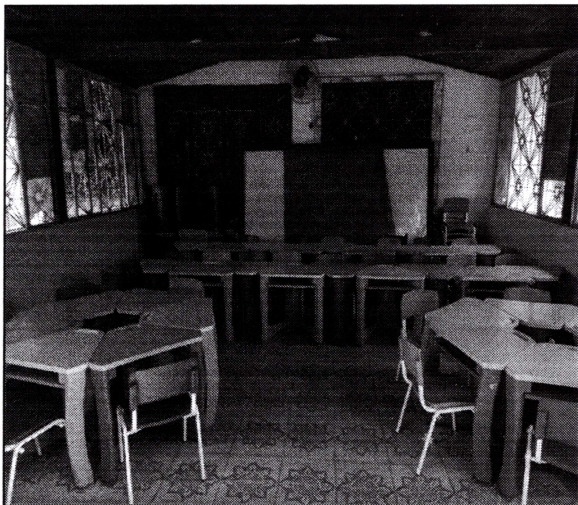
Imagem 03: Sala de aula com piso cerâmico e pintadas. Ventiladores instalados. As janelas são gradis.

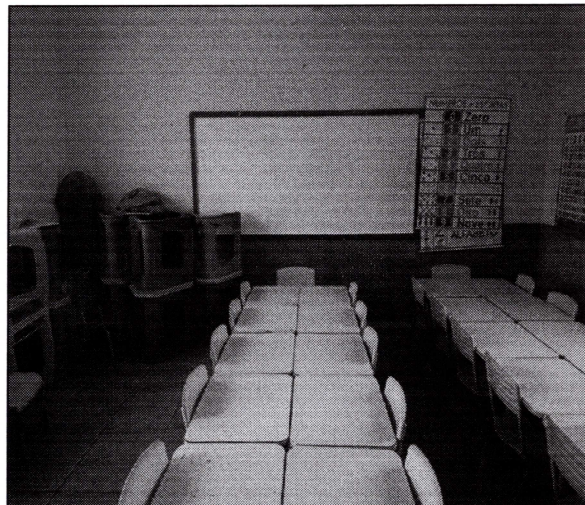
Imagem 04: Sala de aula com piso cerâmico e pintadas.

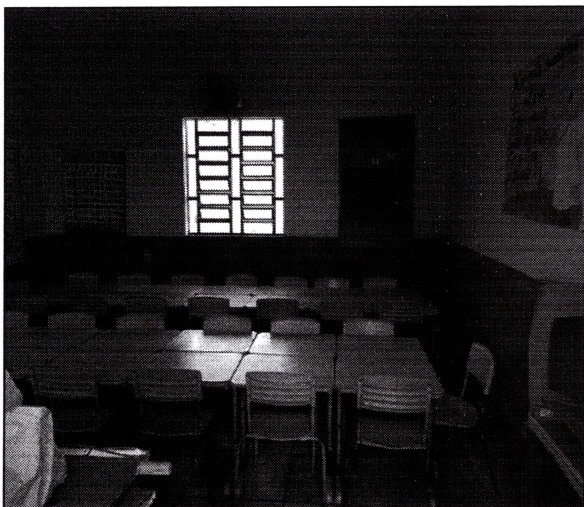
Imagem 05: Sala de aula pintada, com piso e revestimento cerâmico, forro de PVC. Ventiladores e lâmpadas instaladas.

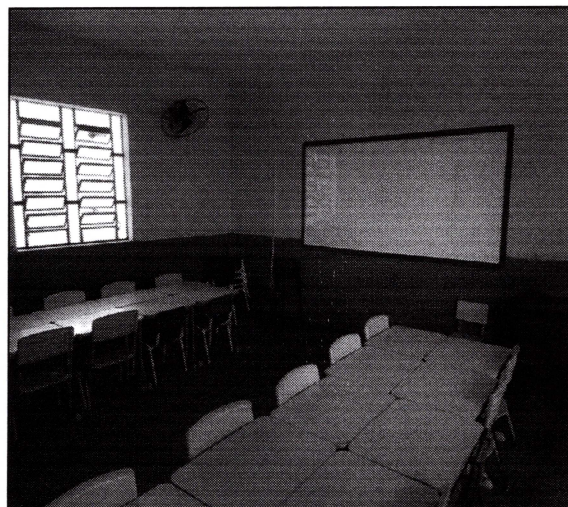
Imagem 06: Sala de aula pintada, com piso e revestimento cerâmico, forro de PVC. Ventiladores e lâmpadas instaladas.

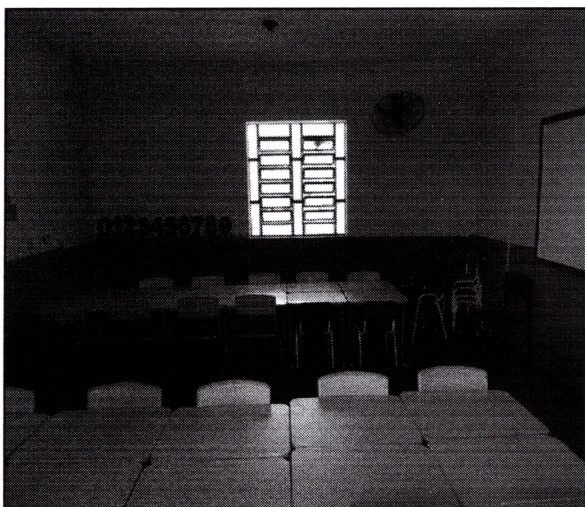
Imagem 07: Sala de aula pintada, com piso e revestimento cerâmico, lâmpadas instaladas e forro PVC.

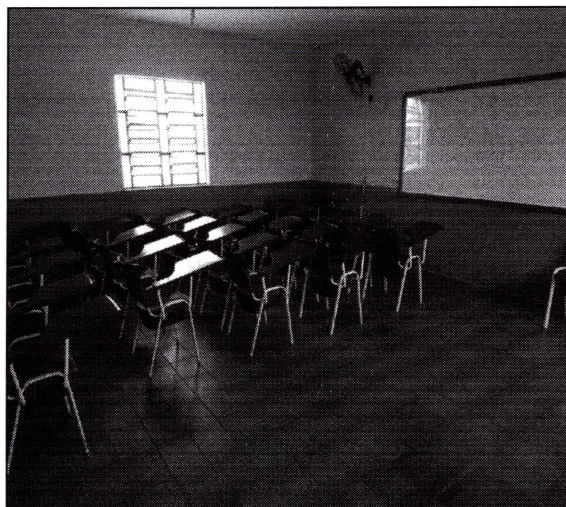
Imagem 08: Sala de aula pintada, com piso e revestimento cerâmico, ventiladores instalados, e forro PVC.

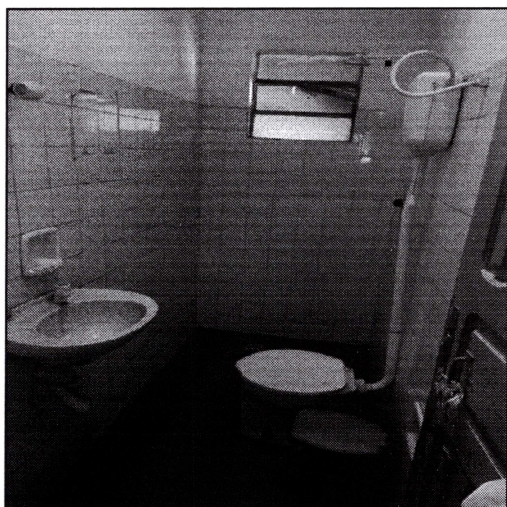
Imagem 09: Banheiro da escola. Piso e revestimento cerâmico.

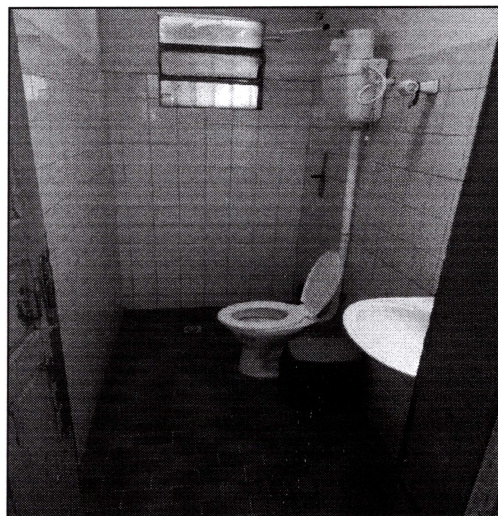
Imagem 10: Banheiro da escola. Piso e revestimento cerâmico.
