LAUDO DE VISTORIA TÉCNICA E AVALIAÇÃO

**UNIÃO DOS MORADORES DO PARQUE DO BOB
KENNEDY**

PAÇO DO LUMIAR – MA
NOVEMBRO/2020

Escola: UEB Vereador Almeida

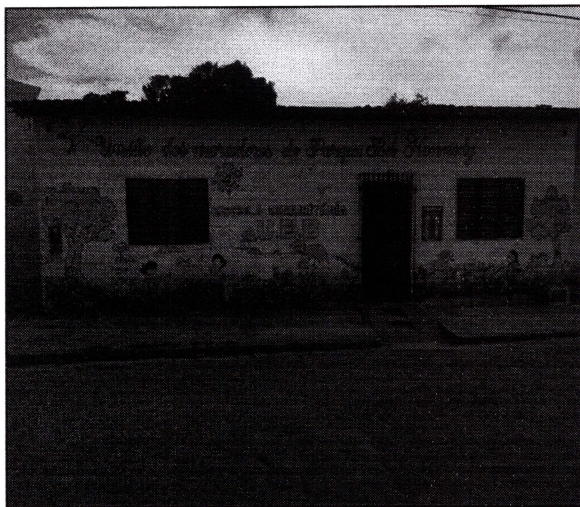
Imagem 01: Fachada da escola.

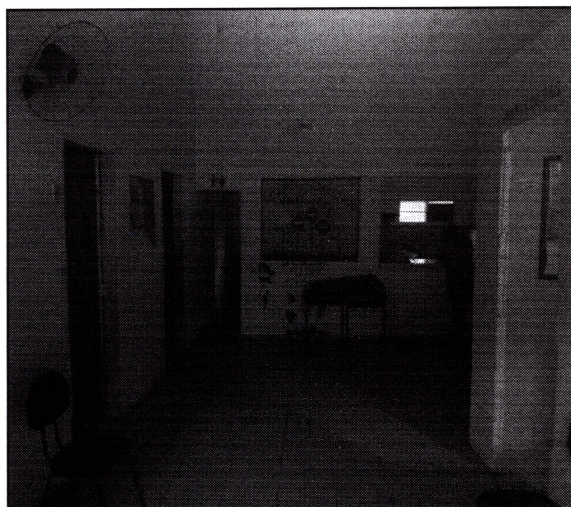
Imagem 02: Hall de entrada da escola.

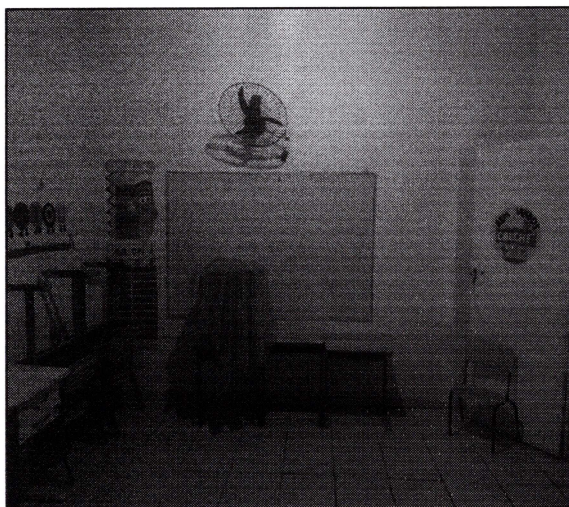
Imagem 03: Sala de aula.

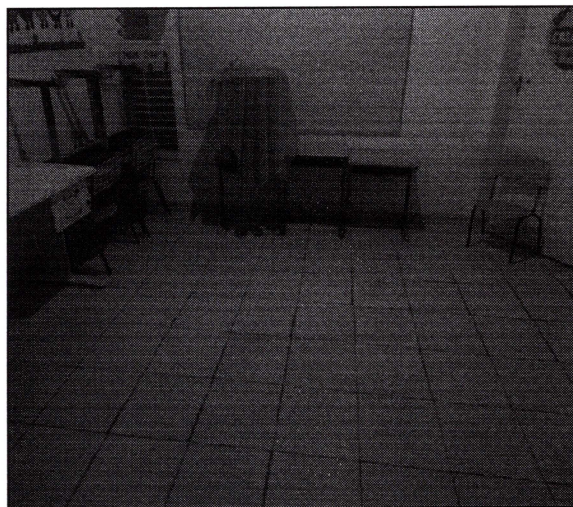
Imagem 04: Sala de aula com piso cerâmico.

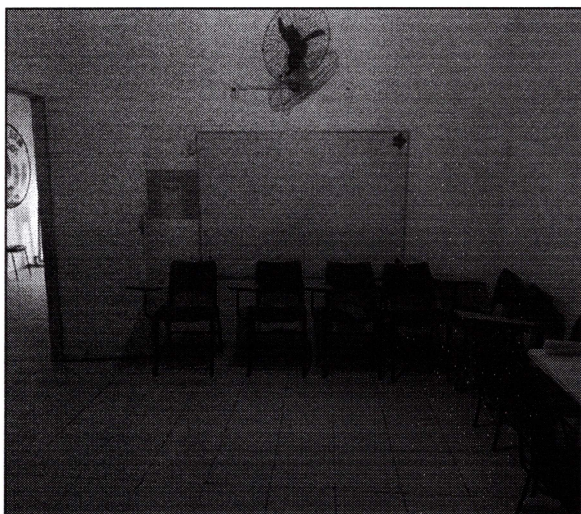
Imagem 05: Sala de aula pintada e com piso cerâmico. Ventiladores e lâmpadas instaladas.

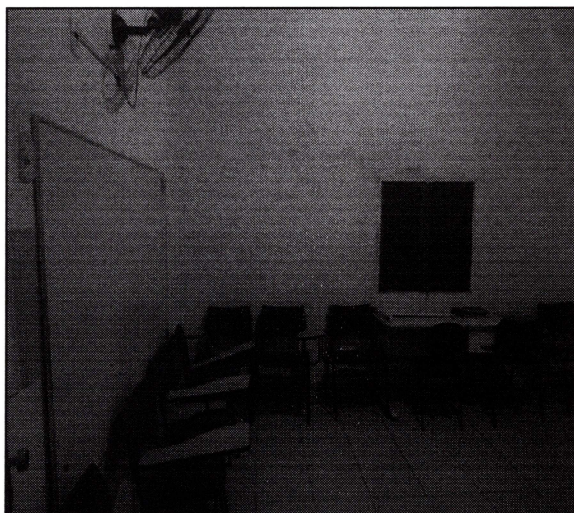
Imagem 06: Sala de aula pintada e com piso cerâmico. Ventiladores e lâmpadas instaladas. Janela de madeira.

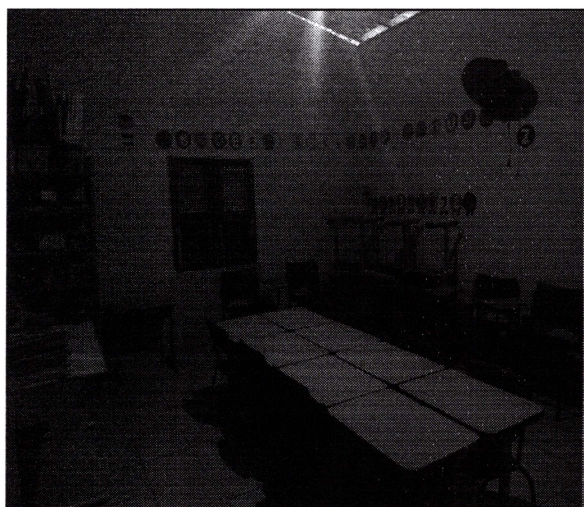
Imagem 07: Sala de aula pintada e com piso cerâmico.

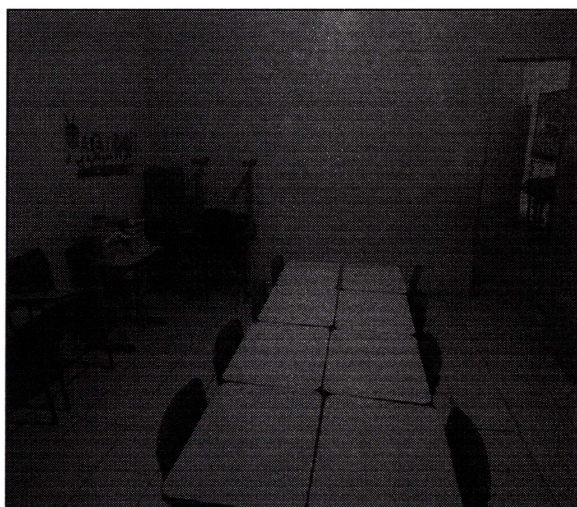
Imagem 08: Sala de aula pintada e com piso cerâmico.

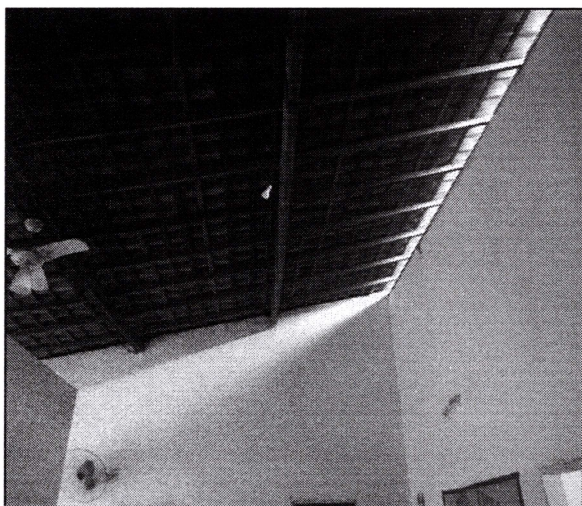
Imagem 09: Cobertura da escola. Estrutura de madeira e cobertura em telha cerâmica.

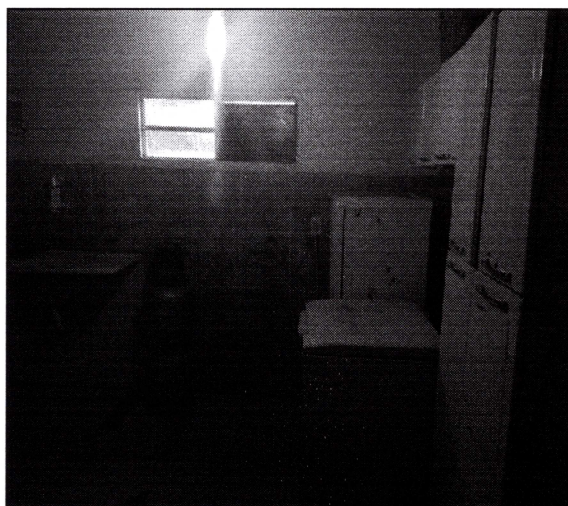
Imagem 10: Cozinha da escola.

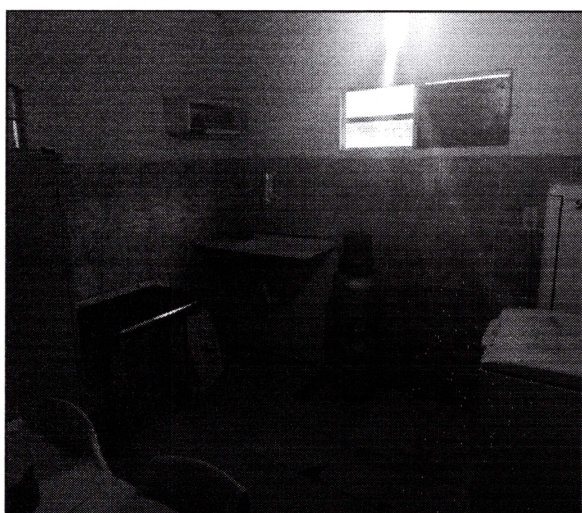
Imagem 11: Cozinha da escola.

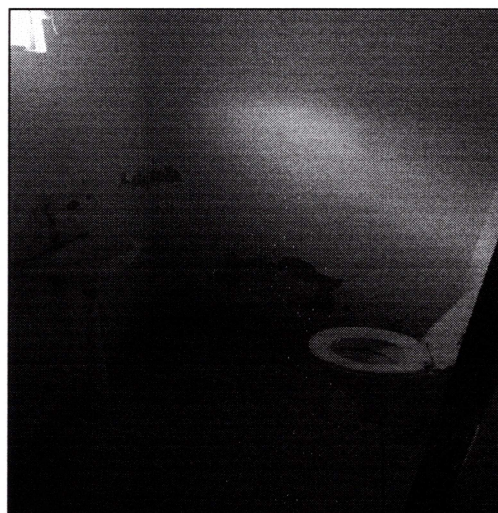
Imagem 12: Banheiro da escola. Não há revestimento cerâmico.
