LAUDO DE VISTORIA TÉCNICA E AVALIAÇÃO

UNIÃO DE MORADORES DO CONJUNTO RESIDENCIAL
PIRÂMIDE

O presente parecer técnico destina-se a avaliar o estado de conservação do imóvel alugado pela Prefeitura Municipal de Paço do Lumiar - MA, através da Secretaria Municipal de Educação onde funciona a UEB PROF.^a CONCEIÇÃO COSTA.

Escola: UEB PROFESSORA CONCEIÇÃO COSTA

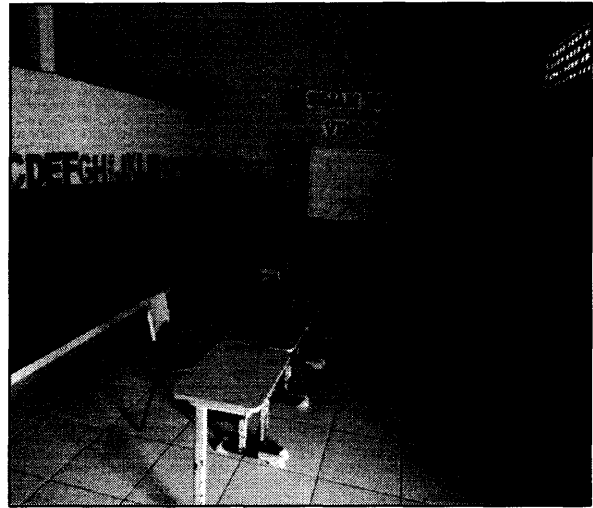
Imagem 06: Sala de aula pintada, com piso cerâmico, ventiladores e lâmpadas instaladas.

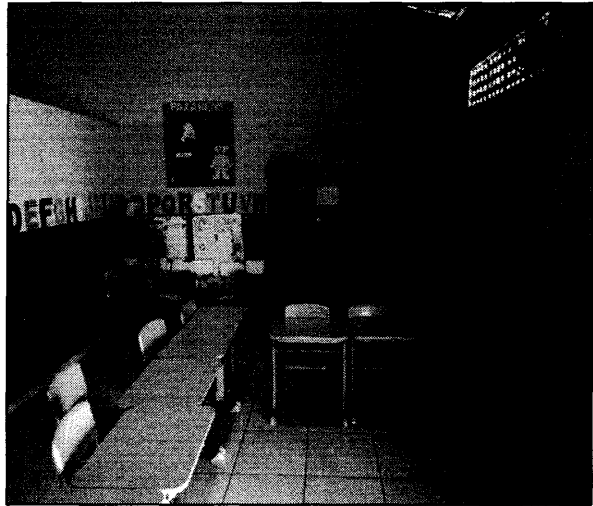
Imagem 08: Sala de aula pintada, com piso cerâmico, lâmpadas e ventiladores instalados.
