LAUDO DE VISTORIA TÉCNICA E AVALIAÇÃO

UNIÃO COMUNITÁRIA ALTO DA ESPERANÇA

PAÇO DO LUMIAR - MA

NOVEMBRO/2020

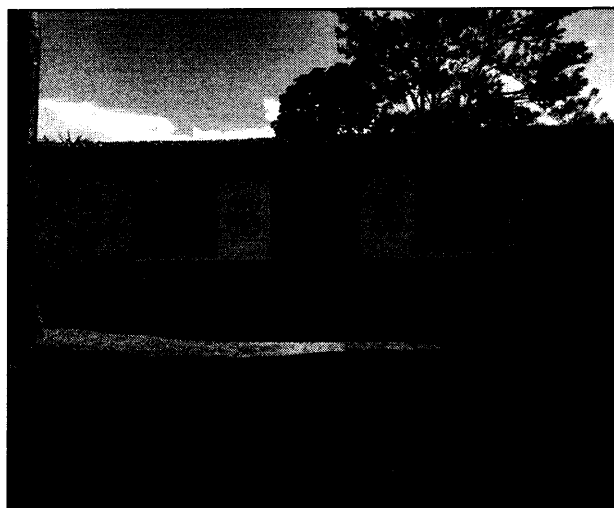
Imagem 01: Fachada da escola.

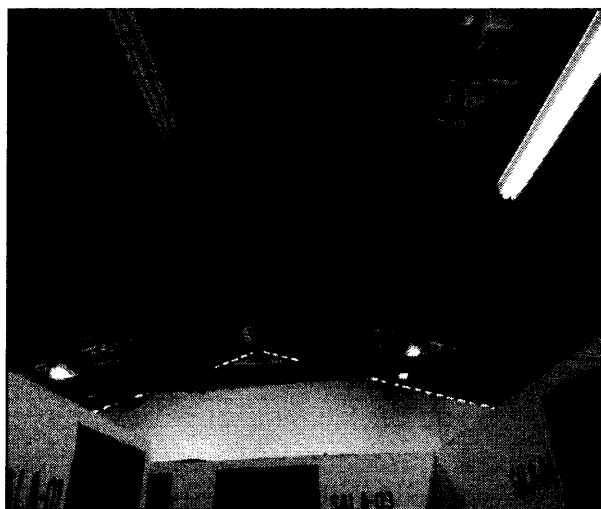
Imagem 03: Cobertura da escola, estrutura em madeira e cobertura em telha cerâmica.

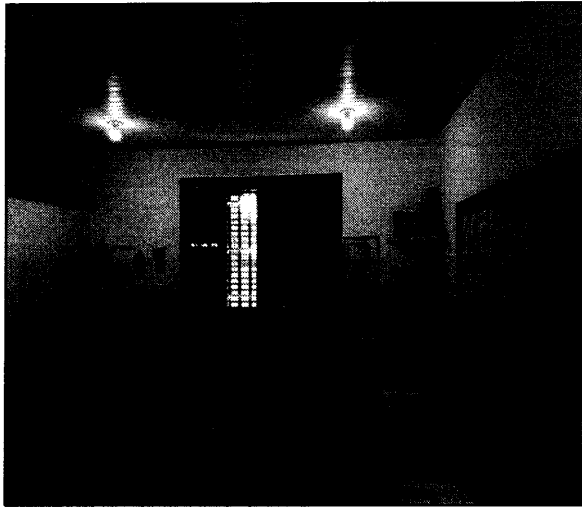
Imagem 05: Sala de aula pintada, piso cerâmico, forro de PVC, ventiladores e lâmpadas instaladas, janela de madeira e gradil.

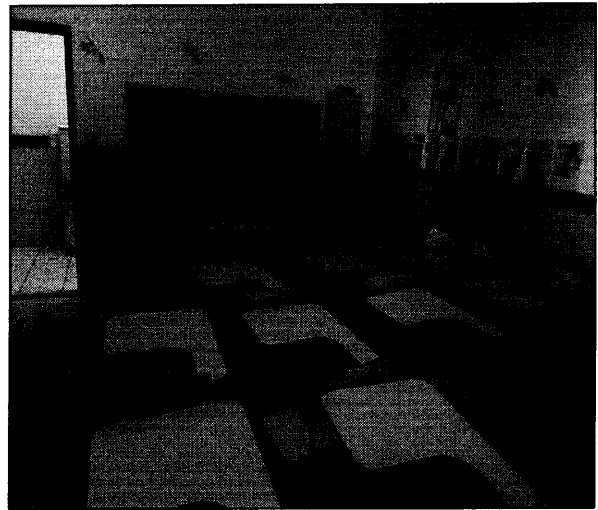
Imagem 06: Sala de aula pintada, piso cerâmico.

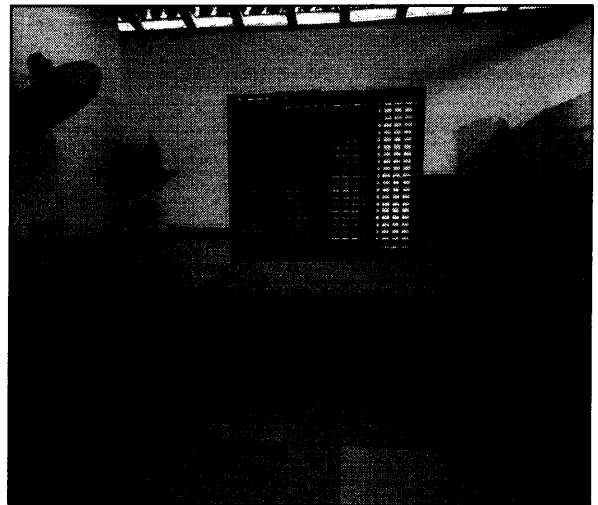
Imagem 08: Sala de aula pintada, ventiladores e lâmpadas instaladas, janela de madeira e gradil.

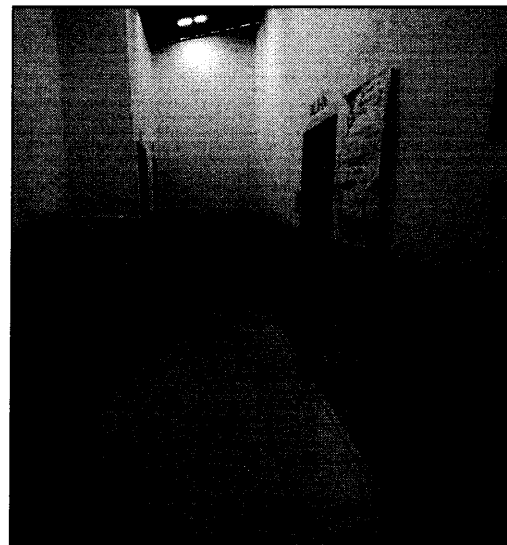
Imagem 12: Circulação da escola com piso e revestimento cerâmico e pintada.
