LAUDO DE VISTORIA TÉCNICA E AVALIAÇÃO

CLUBE DE MÃES DA VILA SÃO JOSÉ E ADJACÊNCIAS

PAÇO DO LUMIAR/MA
NOVEMBRO/2020

O presente parecer técnico destina-se a avaliar o estado de conservação do imóvel alugado pela Prefeitura Municipal de Paço do Lumiar/MA, através da Secretaria Municipal de Educação onde funciona a ESCOLA COMUNITÁRIA PADRE MAURICE LACROIX / UEB PADRE MAURICE LACROIX

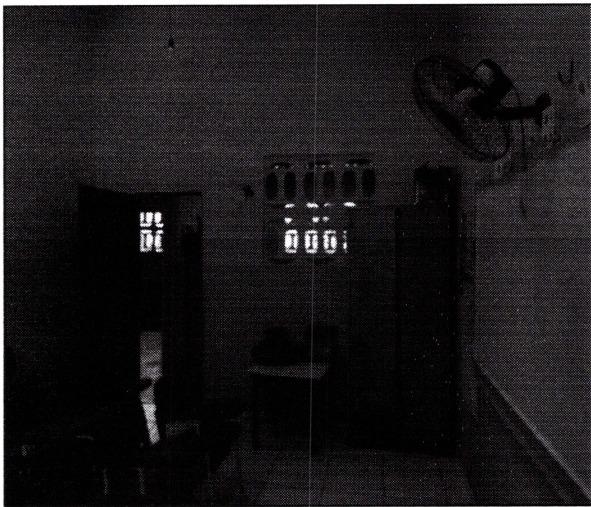
Imagem 05: Sala de aula pintada, com piso cerâmico e ventiladores e lâmpadas instaladas.

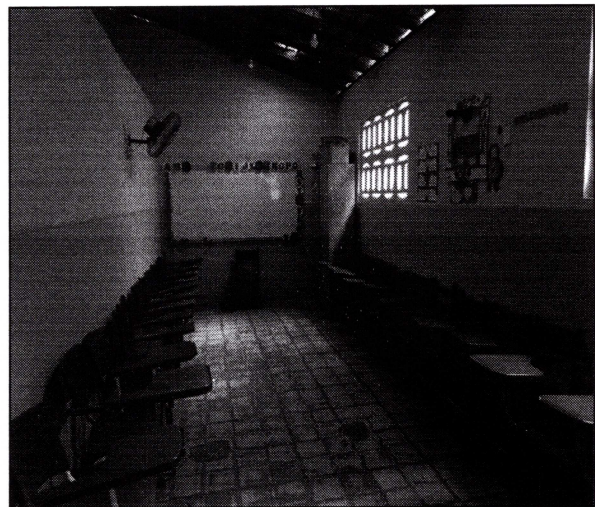
Imagem 06: Sala de aula pintada, ventiladores e lâmpadas instaladas.

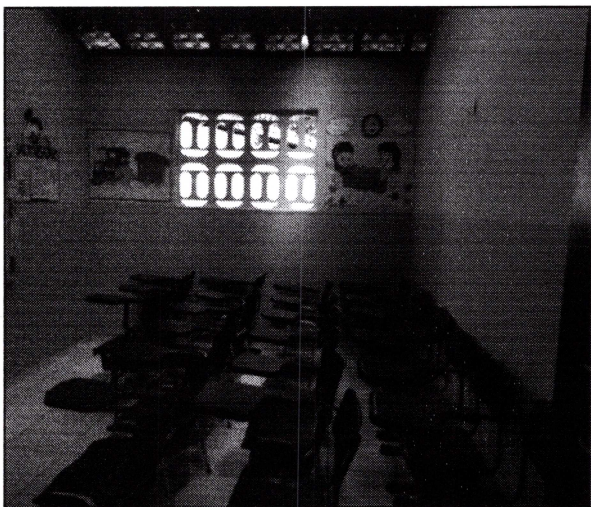
Imagem 07: Sala de aula pintada, com piso cerâmico.

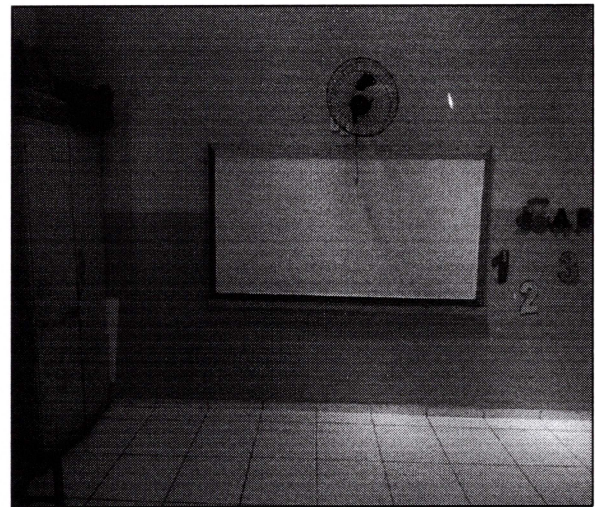
Imagem 08: Sala de aula pintada, ventiladores e lâmpadas instaladas.

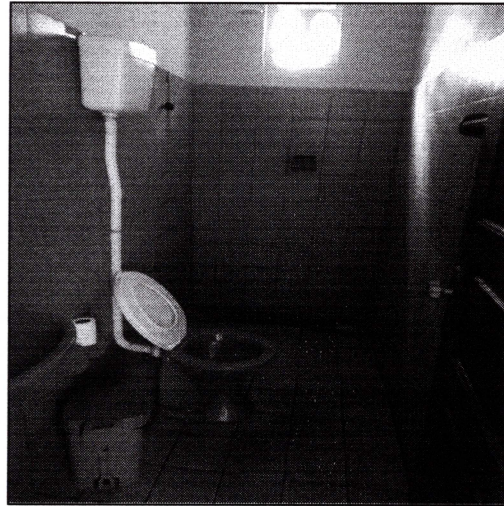
Imagem 10: Banheiro da escola, com piso e revestimento cerâmico.

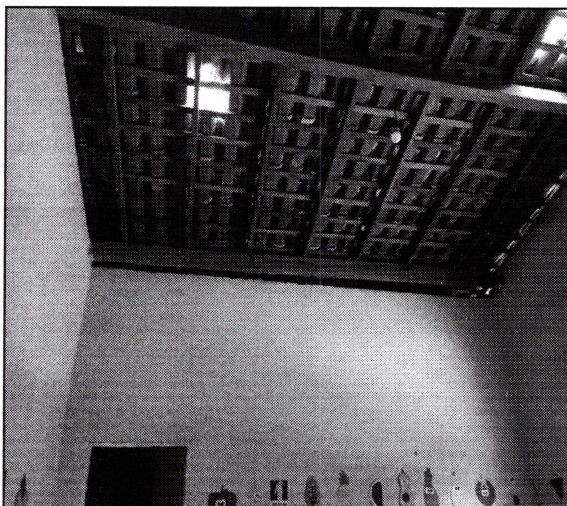
Imagem 11: Estrutura do telhado em madeira, cobertura em telha cerâmica.
