LAUDO DE VISTORIA TÉCNICA E AVALIAÇÃO

**ASSOCIAÇÃO BENEFICENTE DOS MORADORES DO
PORTO DO MOCAJITUBA, SURUTITIU E PEDRINHAS**

PAÇO DO LUMIAR - MA
NOVEMBRO/2020

O presente parecer técnico destina-se a avaliar o estado de conservação do imóvel alugado pela Prefeitura Municipal de Paço do Lumiar - MA, através da Secretaria Municipal de Educação onde funciona a ESCOLINHA SONHO DE CRIANÇA.

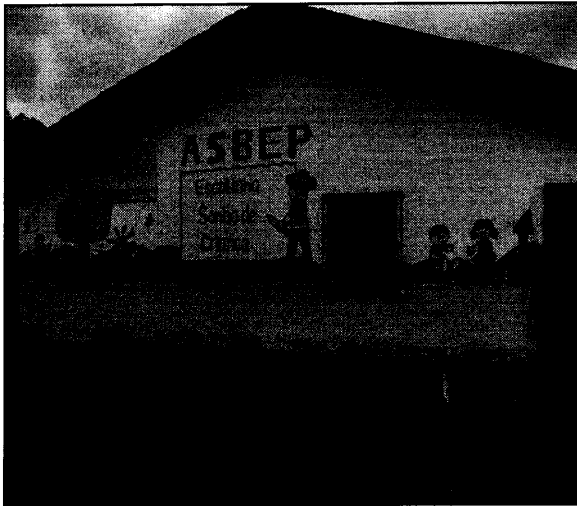
Imagem 01: Fachada da escola.

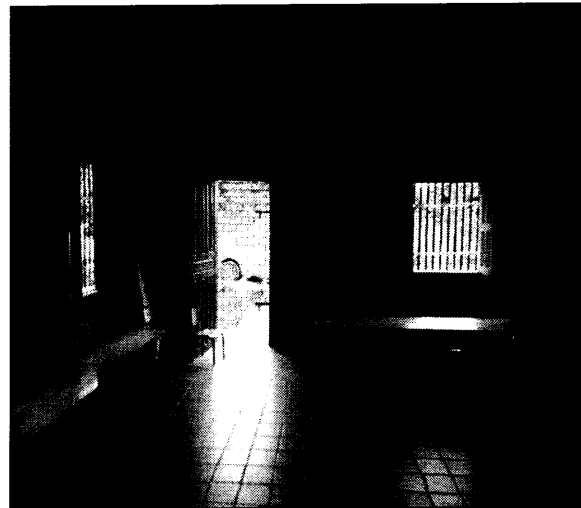
Imagem 02: Paredes pintadas e com piso cerâmico.

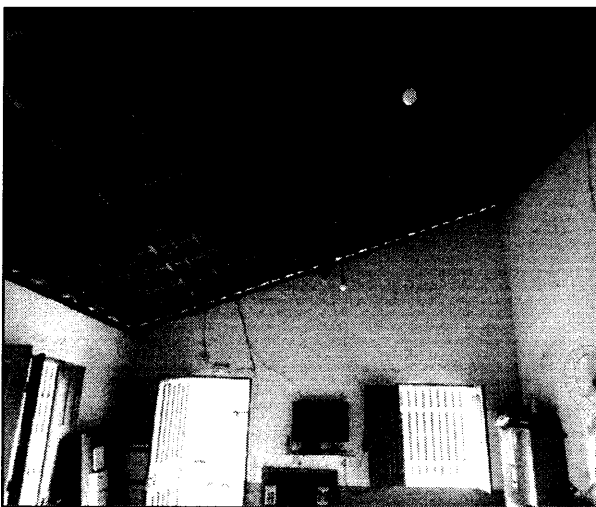
Imagem 03: Cobertura em estrutura de madeira e telha cerâmica.

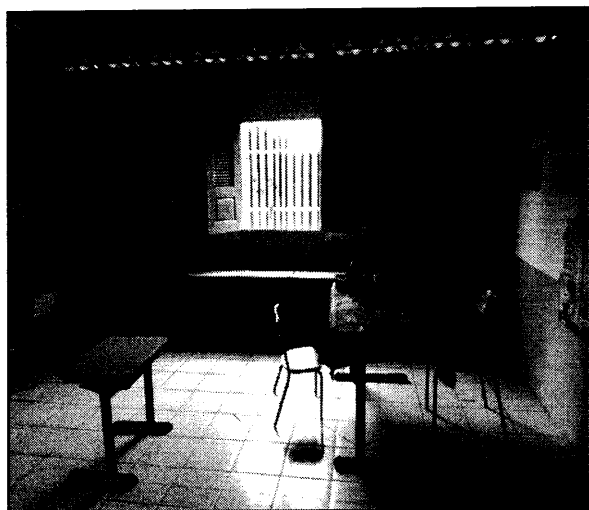
Imagem 05: Sala de aula pintada, com piso cerâmico e janela de madeira.

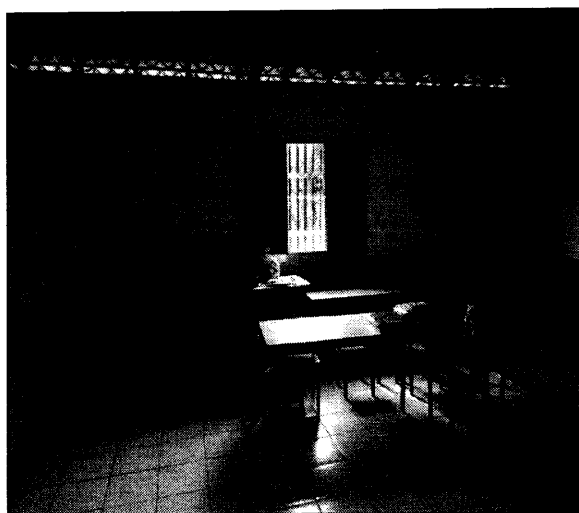
Imagem 06: Sala de aula pintada, com piso cerâmico e janela de madeira.

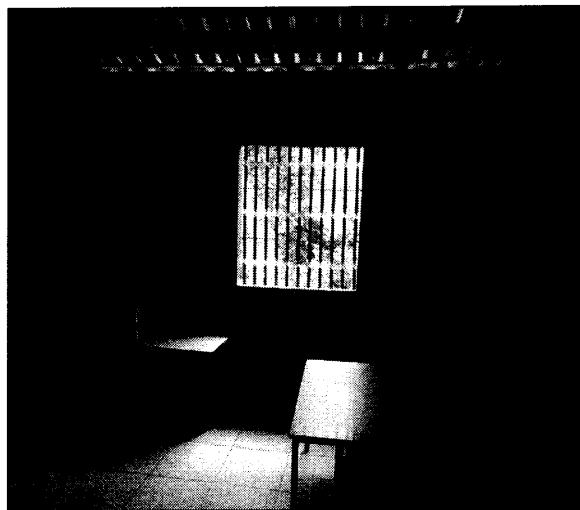
Imagem 08: Sala de aula pintada, com piso cerâmico e janela de madeira.

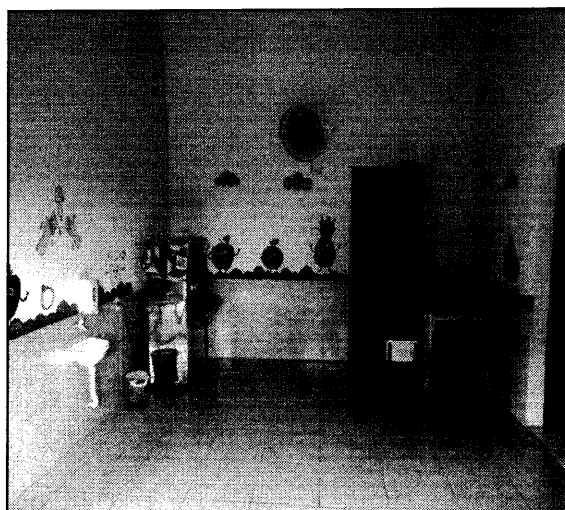
Imagem 10: Pátio da escola, pintado com piso cerâmico, ventilador instalado.

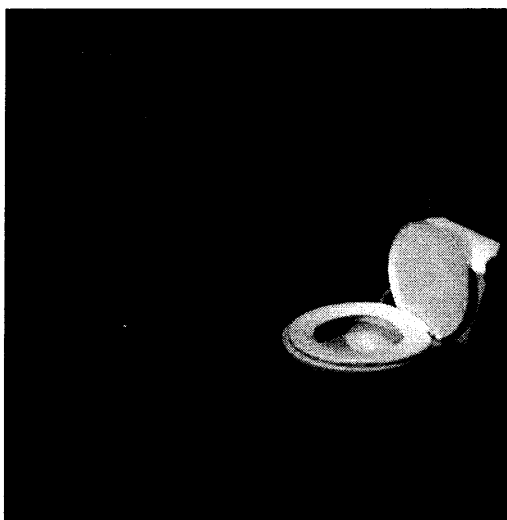
Imagem 11: Banheiro, com piso e revestimento cerâmico.
