LAUDO DE VISTORIA TÉCNICA E AVALIAÇÃO

ASSOCIAÇÃO COMUNITÁRIA LOTEAMENTO
PRESIDENTE VARGAS

O presente parecer técnico destina-se a avaliar o estado de conservação do imóvel alugado pela Prefeitura Municipal de Paço do Lumiar - MA, através da Secretaria Municipal de Educação onde funciona a UEB Raimundo Romoaldo/Nova Esperança.

Escola: UEB Raimundo Romualdo / Nova Esperança

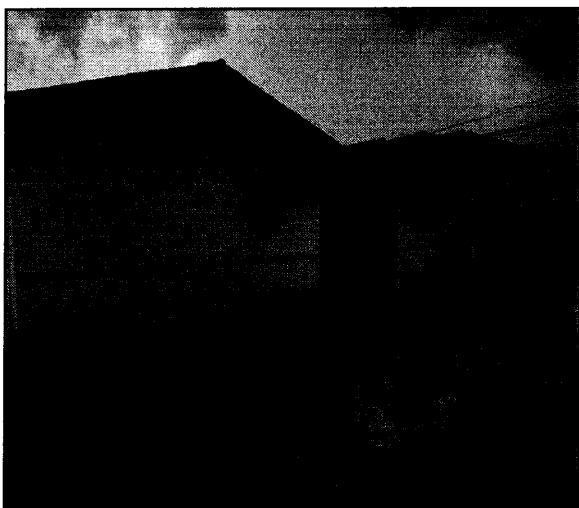
Imagem 01: Fachada da escola.

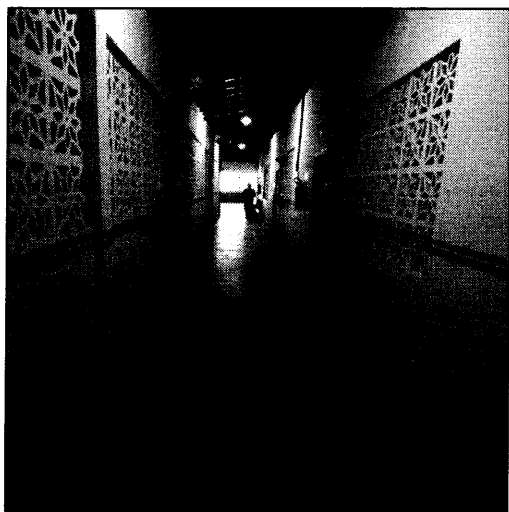
Imagem 03: Hall de circulação. Paredes pintadas, piso industrial.

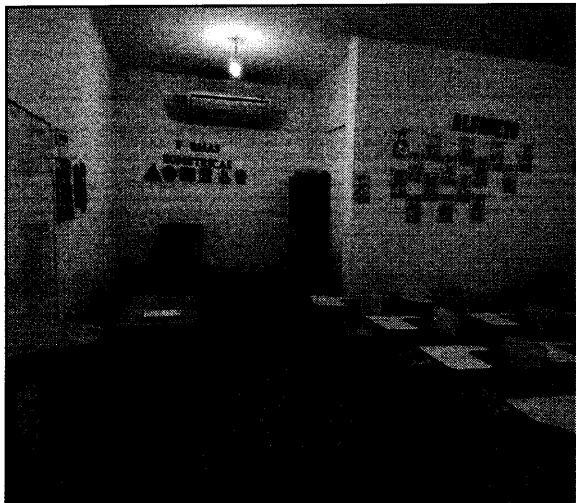
Imagem 05: Sala de aula pintada, com piso e revestimento cerâmico, forro de PVC. Ventiladores e lâmpadas instaladas.

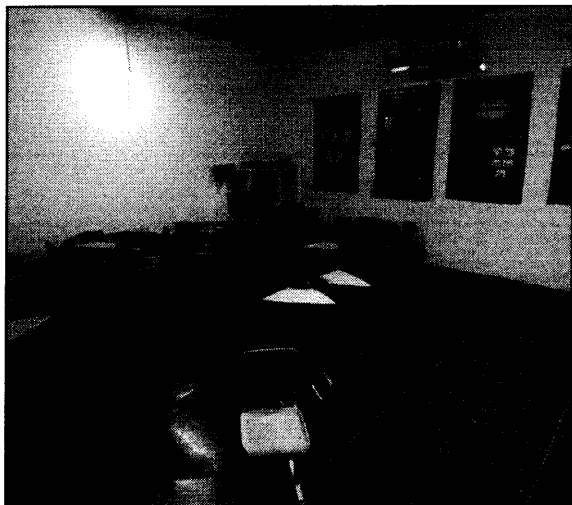
Imagem 07: Sala de aula pintada, com piso industrial cerâmico, ar condicionado e lâmpadas instaladas e forro PVC.

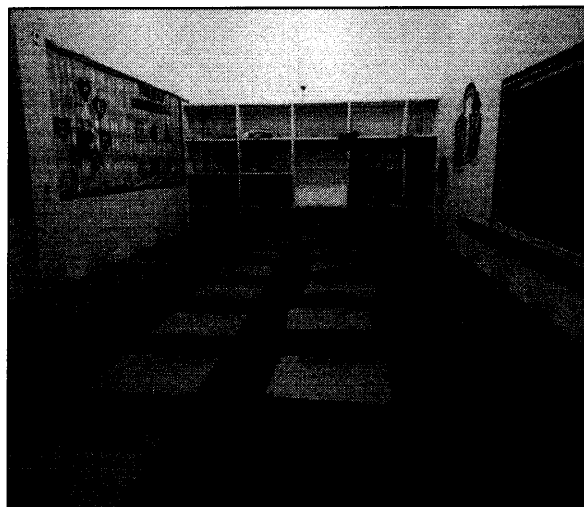
Imagem 08: Sala de aula pintada, com piso cerâmico, janelas de vidro e forro PVC.

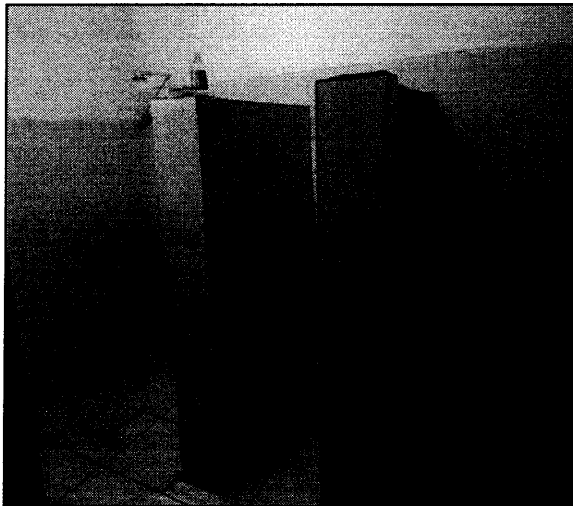
Imagem 09: Banheiro da escola. Piso e revestimento cerâmico.

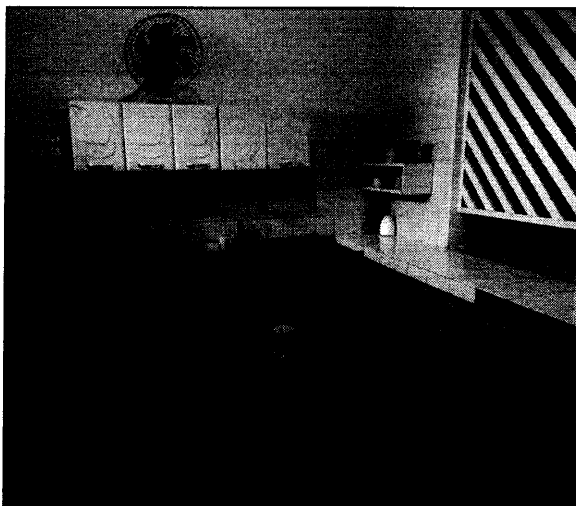
Imagem 11: Cozinha da escola.
