LAUDO DE VISTORIA TÉCNICA E AVALIAÇÃO

CLUBE DAS MÃES RESIDENCIAL CARLOS AUGUSTO

PAÇO DO LUMIAR - MA
NOVEMBRO/2020

Escola: UEB TIA DALVA

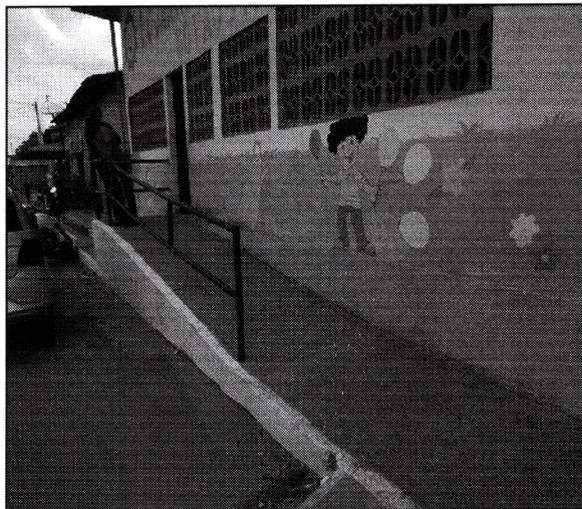
Não atende às normas de acessibilidade.

Imagem 02: Rampa de acesso à escola.

- Instalação de banheiro PCD;
- Ajuste da rampa de acesso à escola.

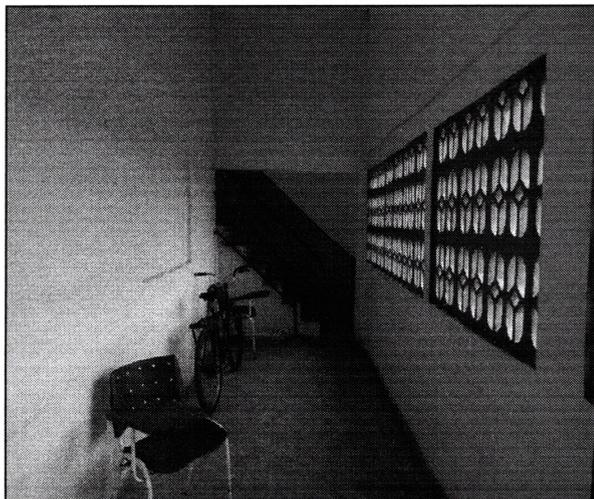
Imagem 03: Rampa de acesso à escola.

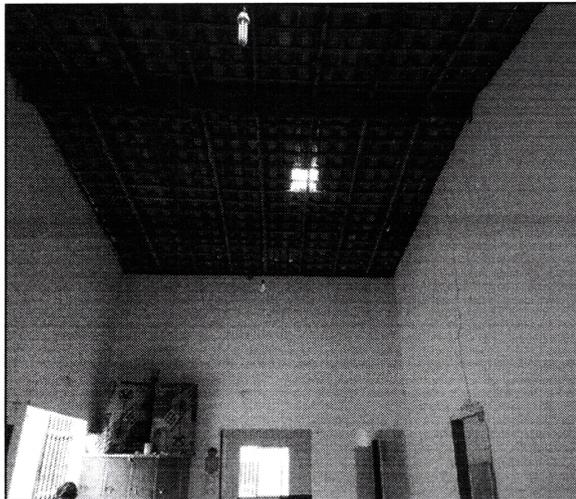
- As paredes são construídas em alvenaria de tijolo rebocadas e pintadas com tinta PVA, cor branca e pavimento superior pintado;
- O piso é revestido em cerâmica;
- No pavimento superior, as salas de aula não possuem forro, deixando o telhado aparente;
- As portas são em madeira e os vãos são em sua maioria em elementos vazado de concreto e demais em alumínio e vidro, tipo correr; algumas salas do pavimento superior não tem porta;
- Os banheiros são revestidos em cerâmica;
- A cobertura é constituída de telhas de barro em bom estado de conservação;

Imagem 11: Cobertura do segundo pavimento.
Coberta em estrutura de madeira e telha cerâmica.
