LAUDO DE VISTORIA TÉCNICA E AVALIAÇÃO

ASSOCIAÇÃO BENEFICENTE RAIOS DE LUZ

PAÇO DO LUMIAR - MA
NOVEMBRO/2020

Escola: ESCOLA COMUNITÁRIA RAIOS DE LUZ.

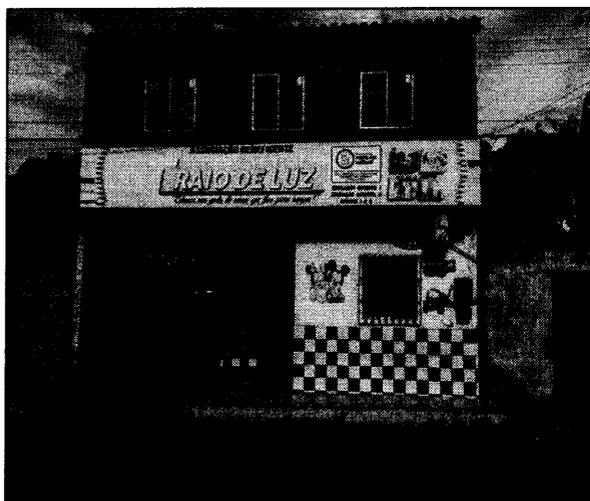
Imagem 01: Fachada da escola.

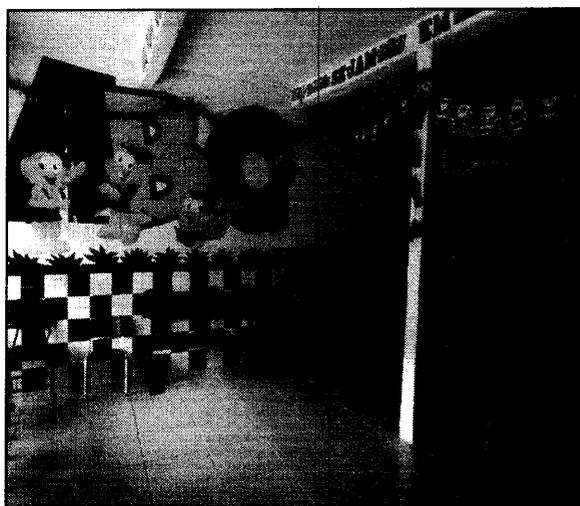
Imagem 02: Pátio coberto da escola. Paredes pintadas e com revestimento cerâmico e com piso cerâmico.

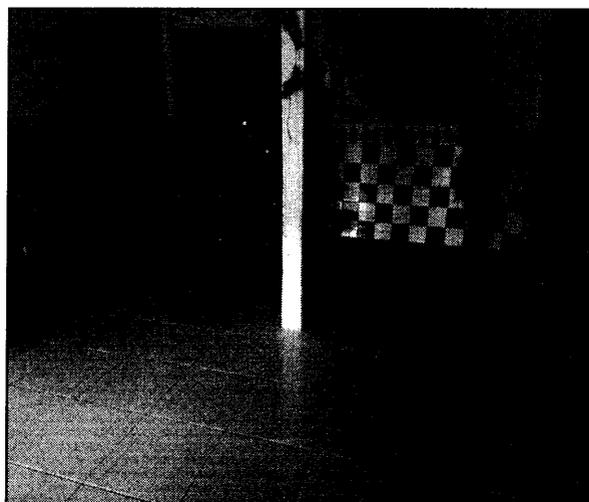
Imagem 03: Pátio coberto da escola. Paredes pintadas e com revestimento cerâmico e com piso cerâmico.

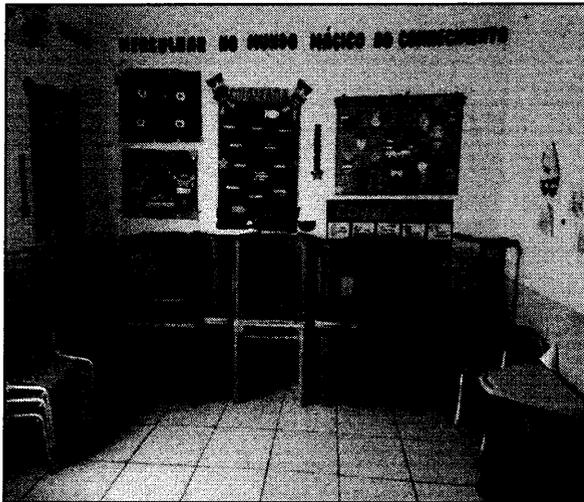
Imagem 05: Sala de aula. Parede pintada. Piso em cerâmica. Forro de PVC.

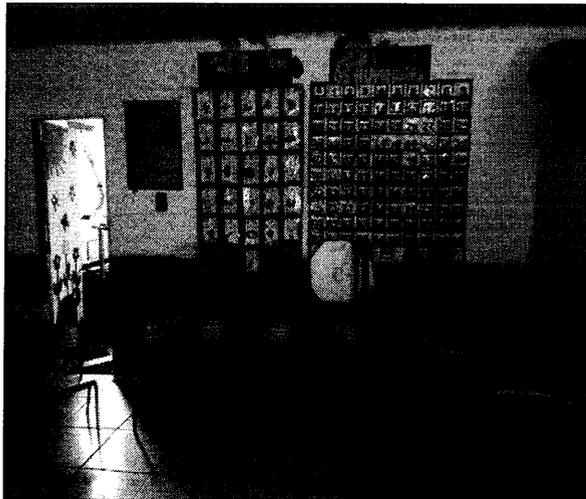
Imagem 07: Sala de aula. Parede pintada. Piso em cerâmica. Forro de PVC.

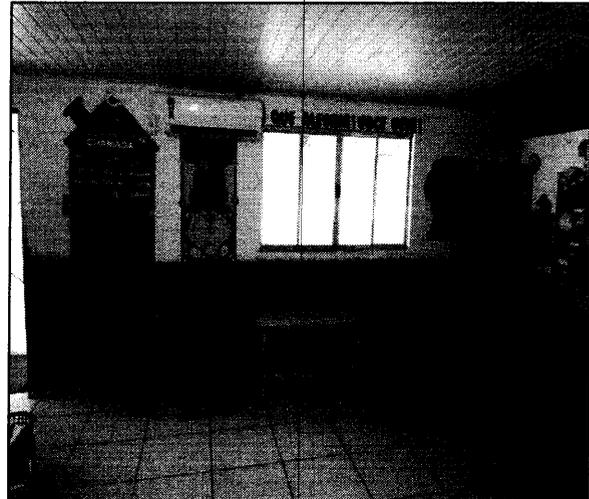
Imagem 08: Sala de aula. Parede pintada. Piso em cerâmica. Forro de PVC. Esquadria de vidro.

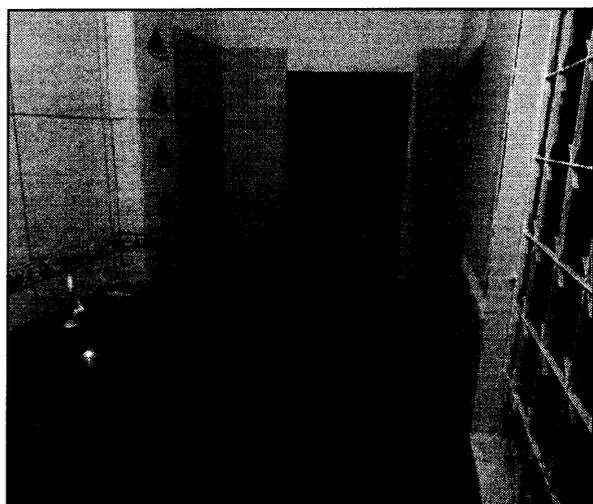
Imagem 09: Cozinha da escola. Pintada, com piso cerâmico e revestimento cerâmico.
