**LAUDO DE VISTORIA TÉCNICA E AVALIAÇÃO**

**SOCIEDADE BENEFICENTE SÃO RAIMUNDO**

O presente parecer técnico destina-se a avaliar o estado de conservação do imóvel alugado pela Prefeitura Municipal de Paço do Lumiar - MA, através da Secretaria Municipal de Educação onde funciona a Escola Comunitária Lourdes Barrouqueiro.

**Escola:** Escola Comunitária Lourdes Barrouqueiro.

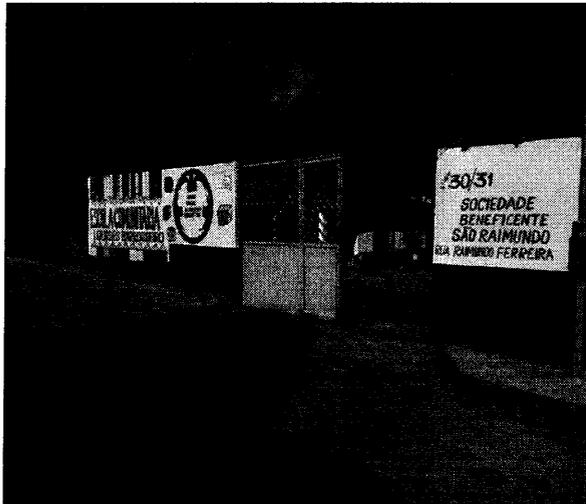
Imagem 01: Muro da escola.

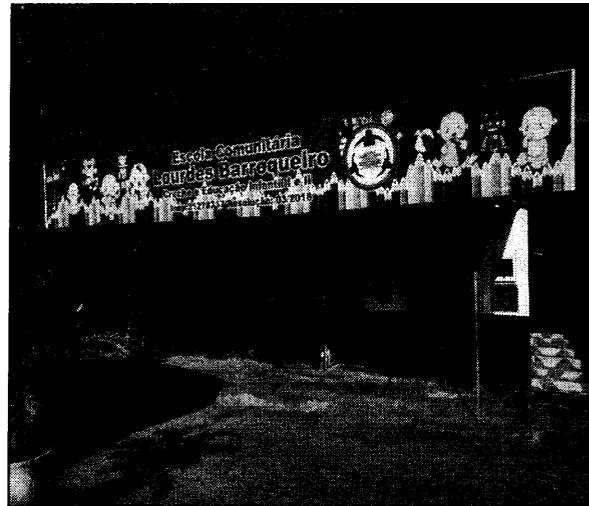
Imagem 02: Fachada da escola.

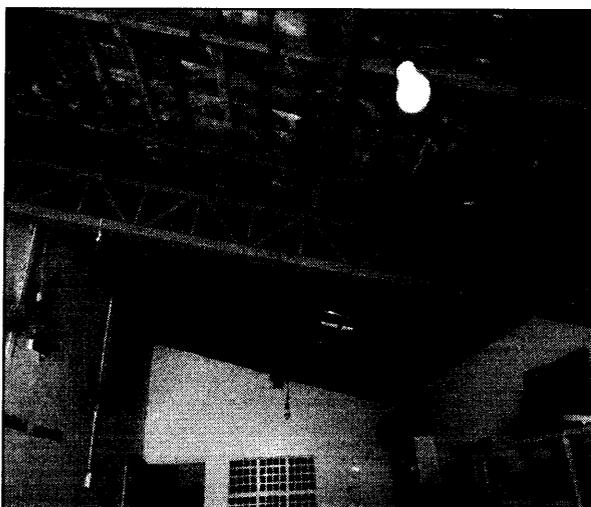
Imagem 03: Cobertura da escola. Estrutura em madeira e metálica e telha cerâmica.

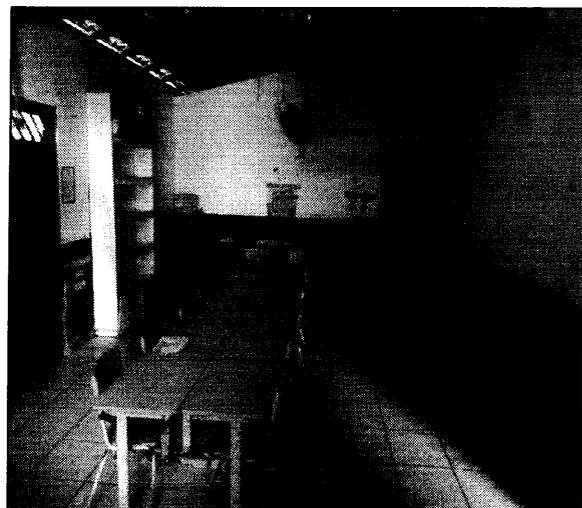
Imagem 04: Sala de aula, pintada e com piso cerâmico.

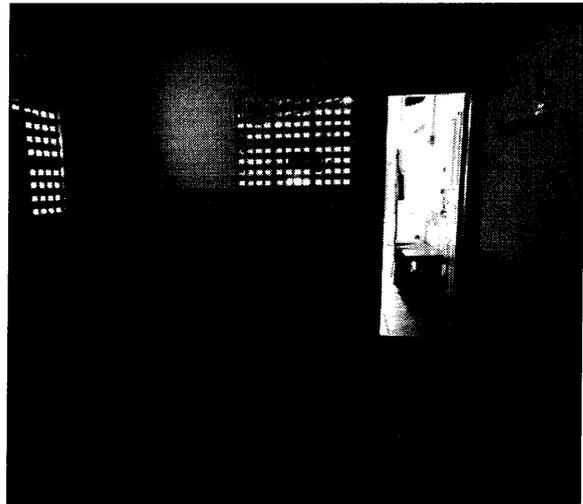
**Imagem 06:** Sala de aula pintada, com piso cerâmico.

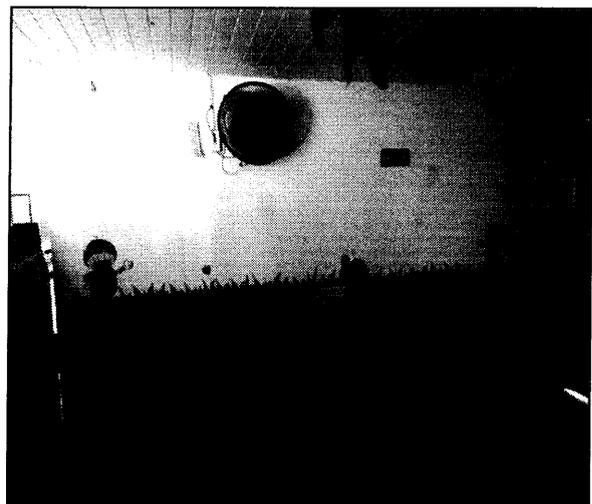
**Imagem 08:** Sala de aula pintada, com piso cerâmico, forro PVC e ventilador instalado.

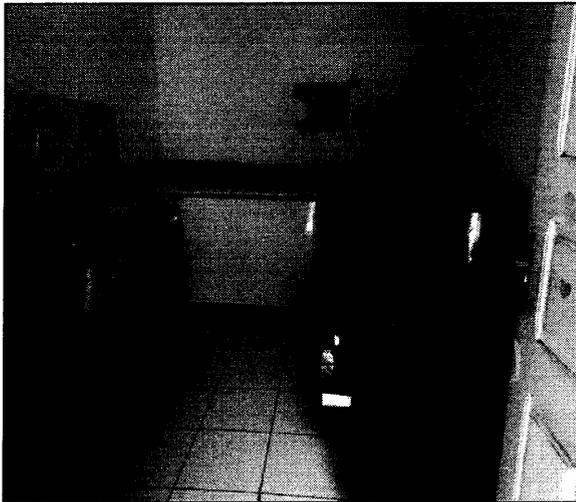
**Imagem 09:** Cozinha da escola, pintada, com piso cerâmico. Revestimento cerâmico apenas acima da pia.
