LAUDO DE VISTORIA TÉCNICA E AVALIAÇÃO

CLUBE DAS MÃES SAGRADA FAMÍLIA

PAÇO DO LUMIAR – MA

NOVEMBRO/2020

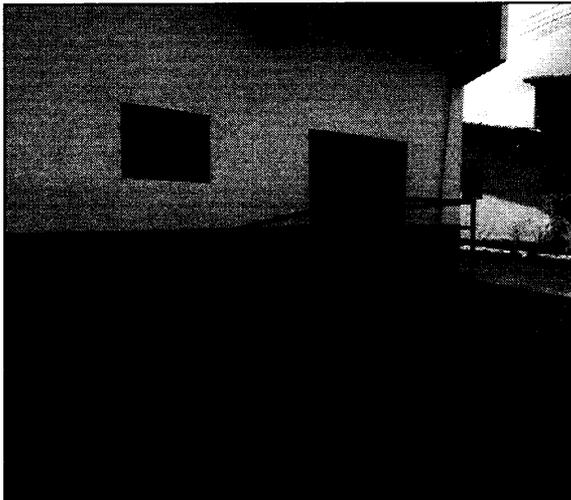
Imagem 03: Rampa de acesso á escola.

- Instalação de corrimão na rampa que está sendo construída.

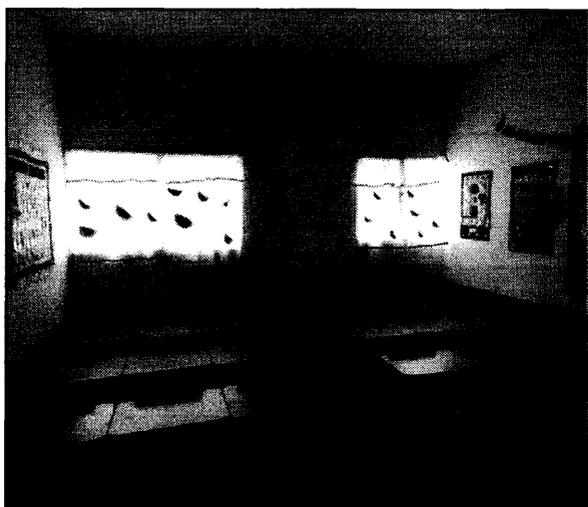
Imagem 05: Sala de aula pintada, com piso cerâmico e forro de PVC. Janela de vidro e aparelho de ar condicionado.

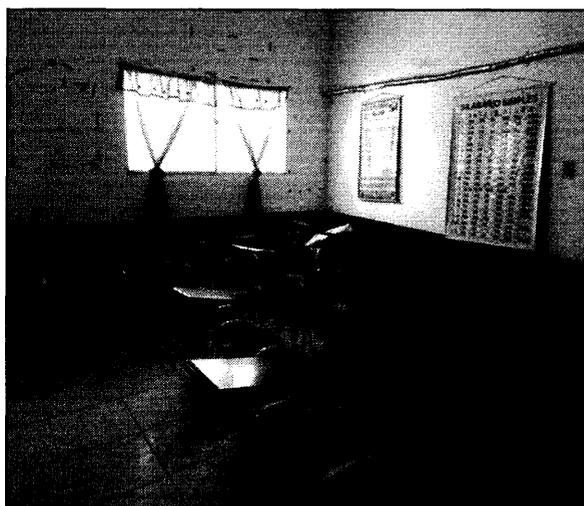
Imagem 06: Sala de aula pintada e com piso cerâmico e forro de PVC.

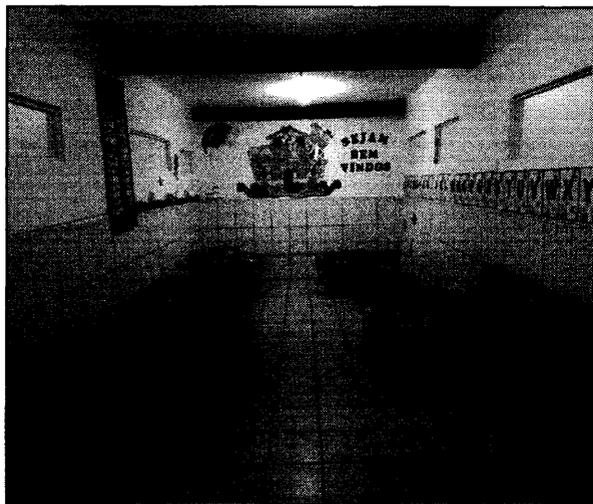
Imagem 07: Sala de aula pintada, com piso cerâmico e forro de PVC. Ventiladores e lâmpadas instaladas.

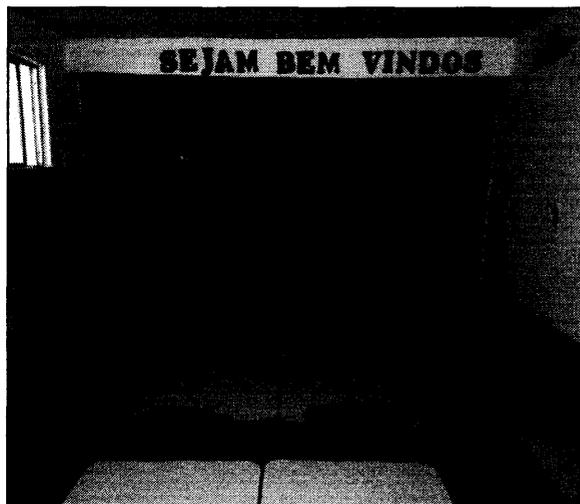
Imagem 08: Sala de aula pintada, com piso cerâmico e forro de PVC.

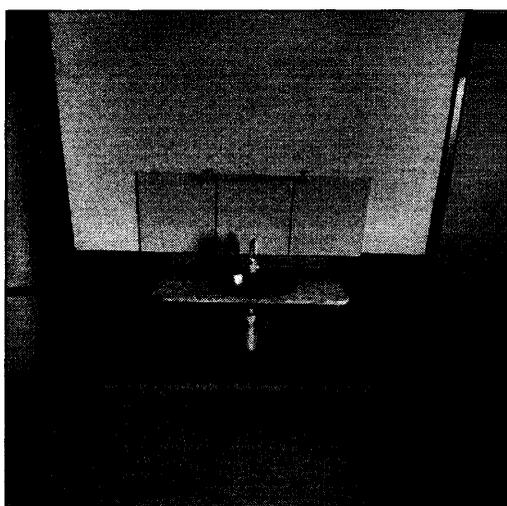
Imagem 11: Lavatório dos banheiros.

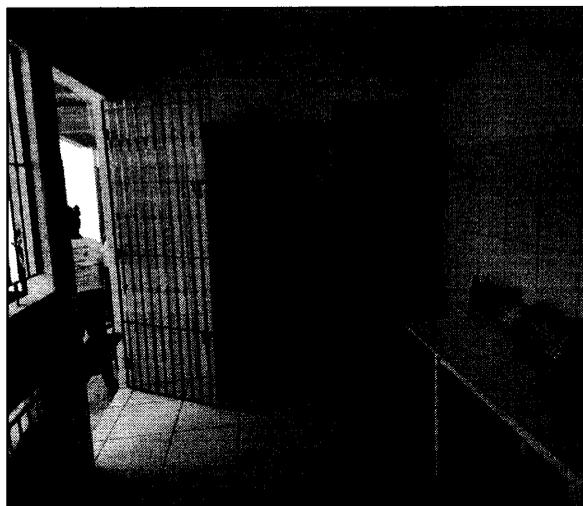
Imagem 14: Cozinha da escola.

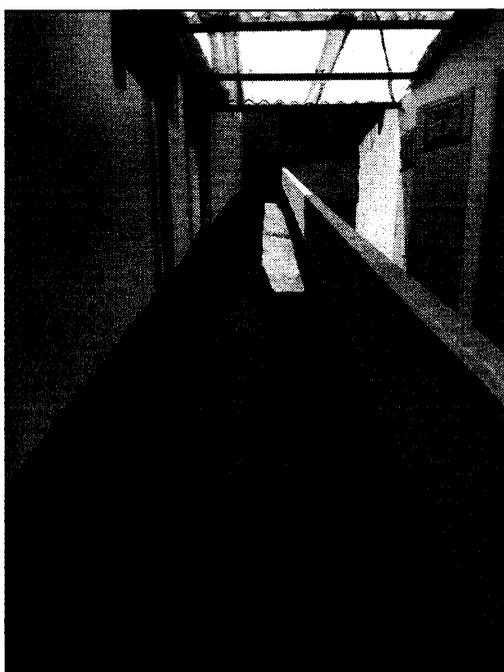
Atende parcialmente às normas de acessibilidade.

Imagem 15: Rampa de acesso sendo construída.

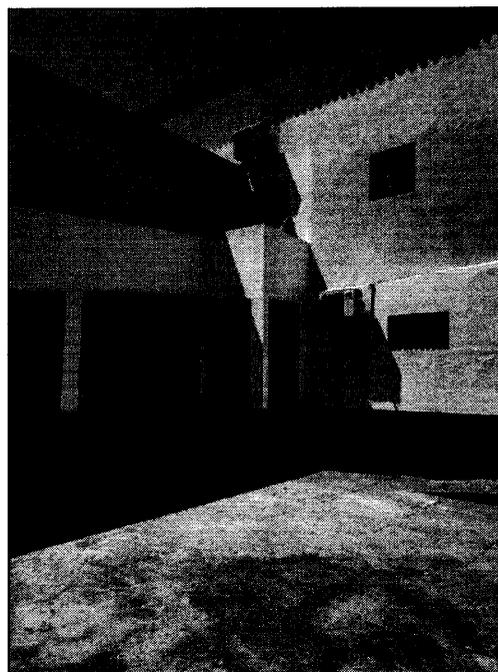
Imagem 16: Parte interna da escola.
