LAUDO DE VISTORIA TÉCNICA E AVALIAÇÃO

**ASSOCIAÇÃO DOS MORADORES DO CONJUNTO
MAIOBÃO**

O presente parecer técnico destina-se a avaliar o estado de conservação do imóvel alugado pela Prefeitura Municipal de Paço do Lumiar - MA, através da Secretaria Municipal de Educação onde funciona a Escola Comunitária Pingo de Gente.

Escola: Escola Comunitária Pingo de Gente.

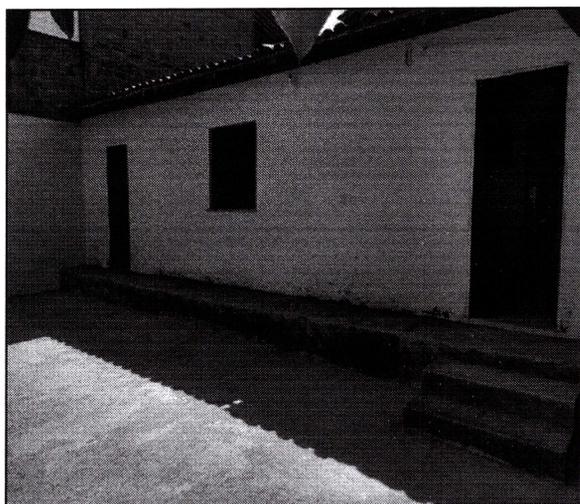
Imagem 01: Fachada da escola.

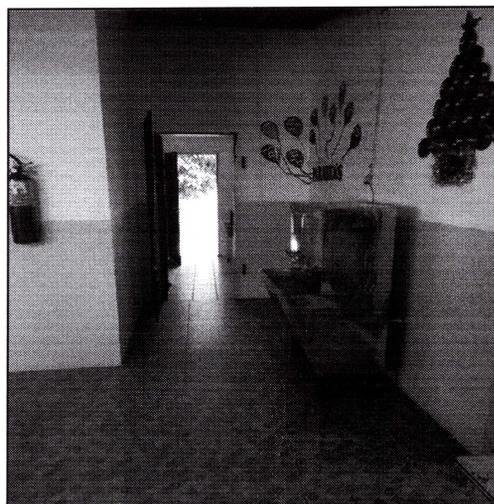
Imagem 02: Hall de circulação. Paredes pintadas e piso cerâmico.

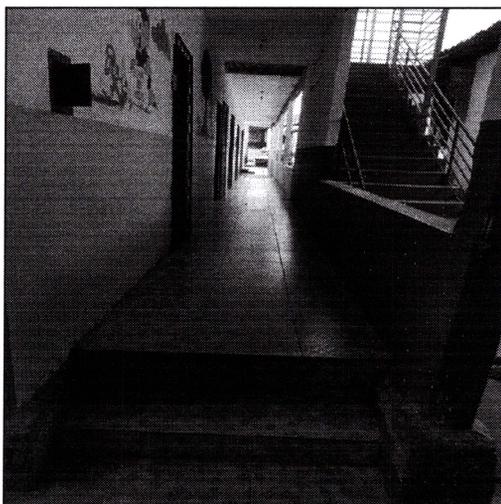
Imagem 03: Hall de circulação. Paredes pintadas e piso cerâmico.

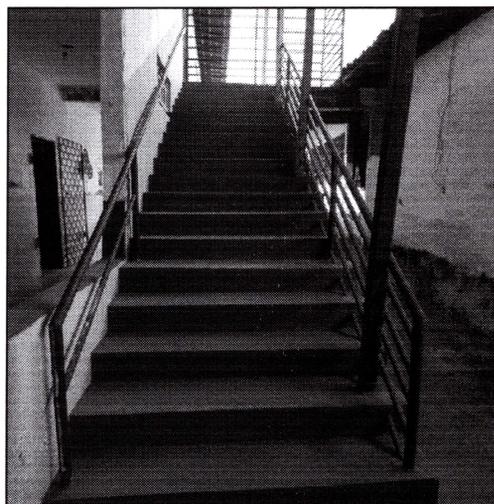
Há desníveis no piso. Existem degraus, porém nenhuma rampa.

Imagem 04: Escada de acesso ao pavimento superior da escola.

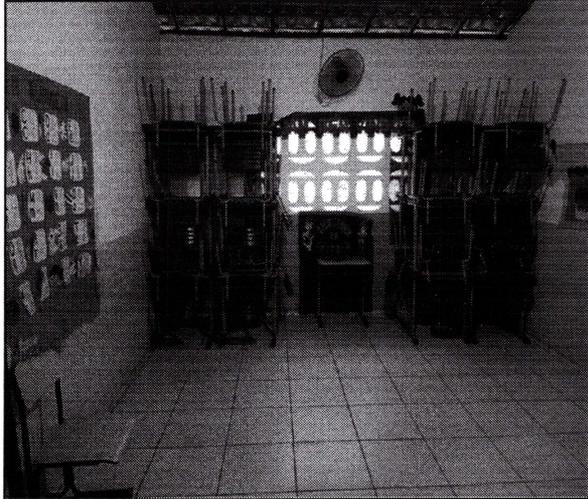
Imagem 05: Sala de aula pintada, com piso e revestimento cerâmico, ventiladores e lâmpadas instaladas.

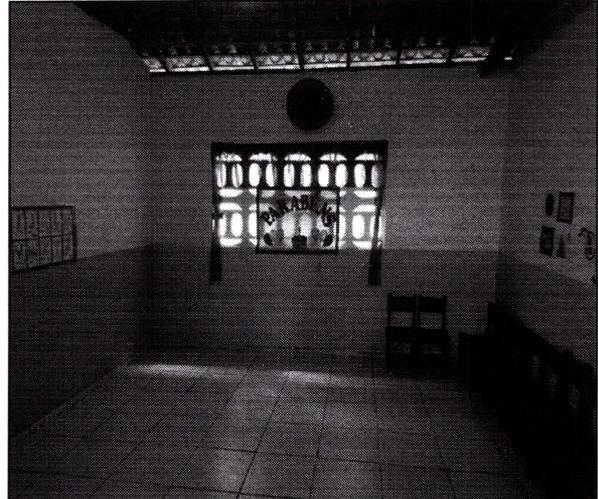
Imagem 06: Sala de aula pintada, com piso e revestimento cerâmico, ventiladores e lâmpadas instaladas.

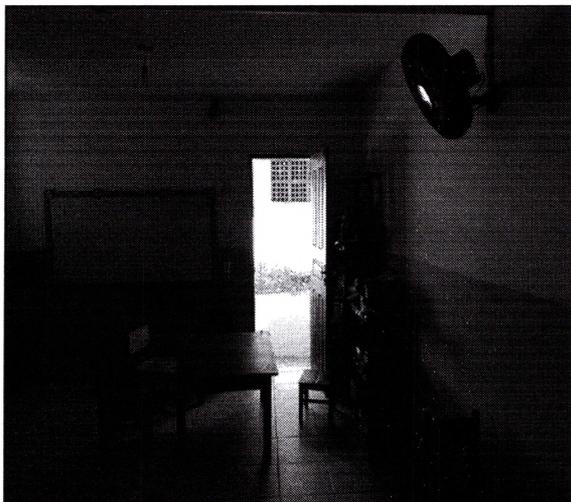
Imagem 07: Sala de aula pintada, com piso e revestimento cerâmico, ventiladores e lâmpadas instaladas.

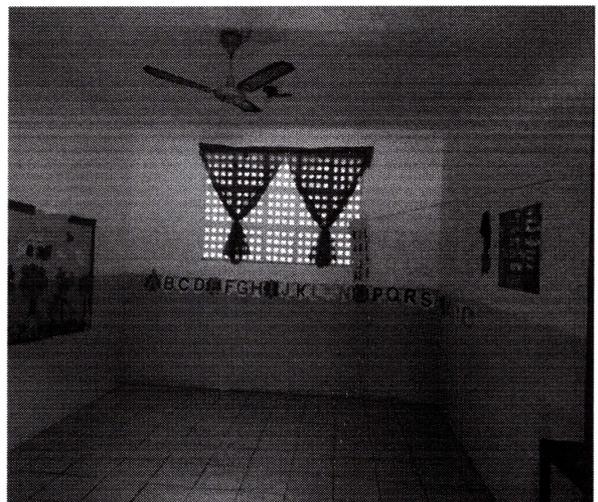
Imagem 08: Sala de aula pintada, com piso e revestimento cerâmico, ventiladores e lâmpadas instaladas.

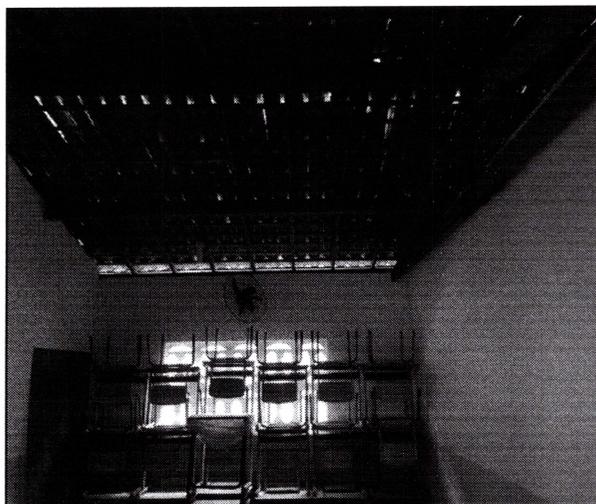
Imagem 09: Cobertura em estrutura de madeira e telha cerâmica.

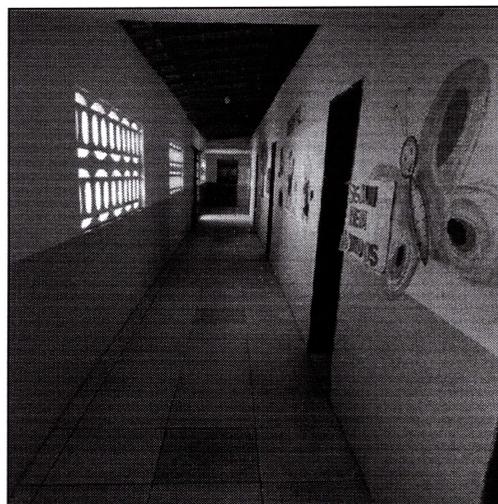
Imagem 10: Circulação da escola, pavimento superior.

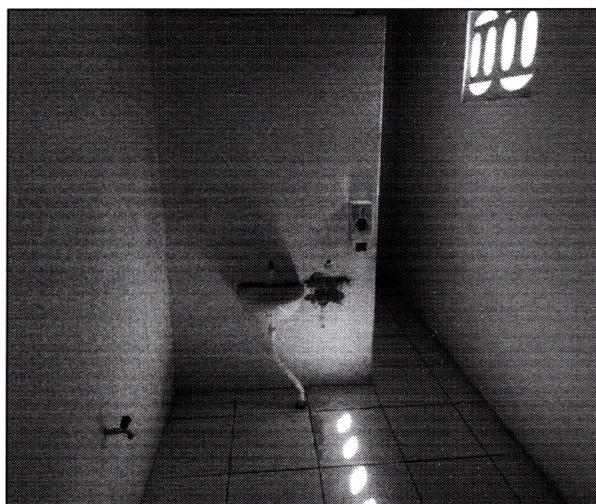
Imagem 11: Lavatório, do lado de fora, do banheiro.

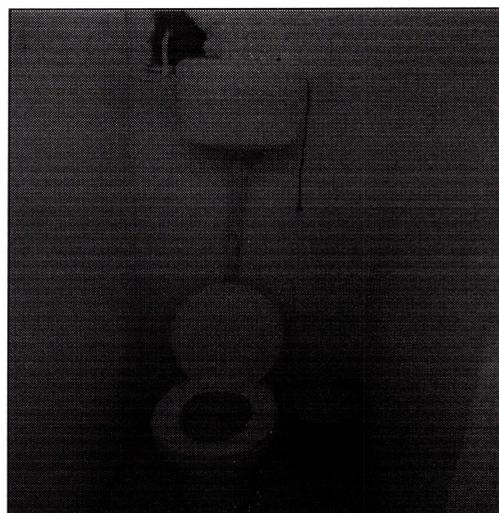
Não possui nenhum banheiro para pessoas com deficiência.

Imagem 12: Banheiro, apenas com piso cerâmico.
